Bewertungsgutachten

OF [REDACTED]

Kraftomnibus

New Domino / HDH

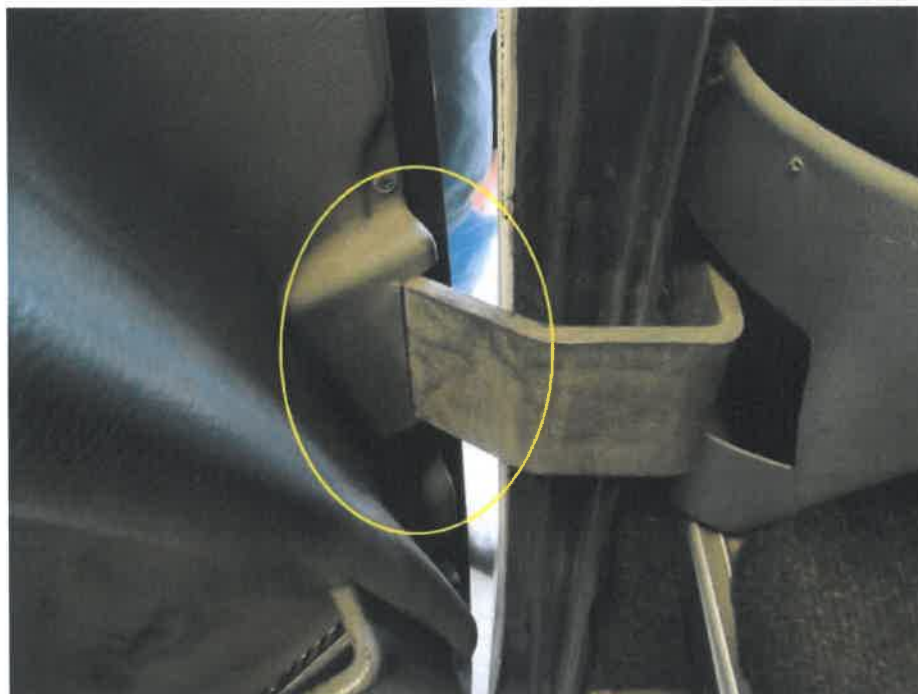
Bild 8 : Türscharniere vorne links deformiert, Tür ausgerissen

- Rückfahrkamera defekt, erneuern (Bild 26, 45)
- Seitenklappe hinten links und Radlauf hinten links deformiert, instandsetzen (Bild 29)
- Türscharniere vorne links deformiert, Tür ausgerissen, erneuern (Bild 8)
- Motor und Getriebe Ölverlust, prüfen und Befund festlegen, Schadenerweiterung möglich (Bild 36, 37, 38)
- nicht fachgerecht instandgesetzter Unfallschaden vorne links, instandsetzen (Bild 10, 31, 32)
- Blenden Spiegelarme empfehlen, erneuern
- Einbauschrank vorne rechts aufgerissen, Kaffeemaschine fehlt, erneuern (Bild 12, 13)
- Tür vorne rechts deformiert, erneuern (Bild 47)
- Reserveradhalter durchgerostet, erneuern (Bild 33)

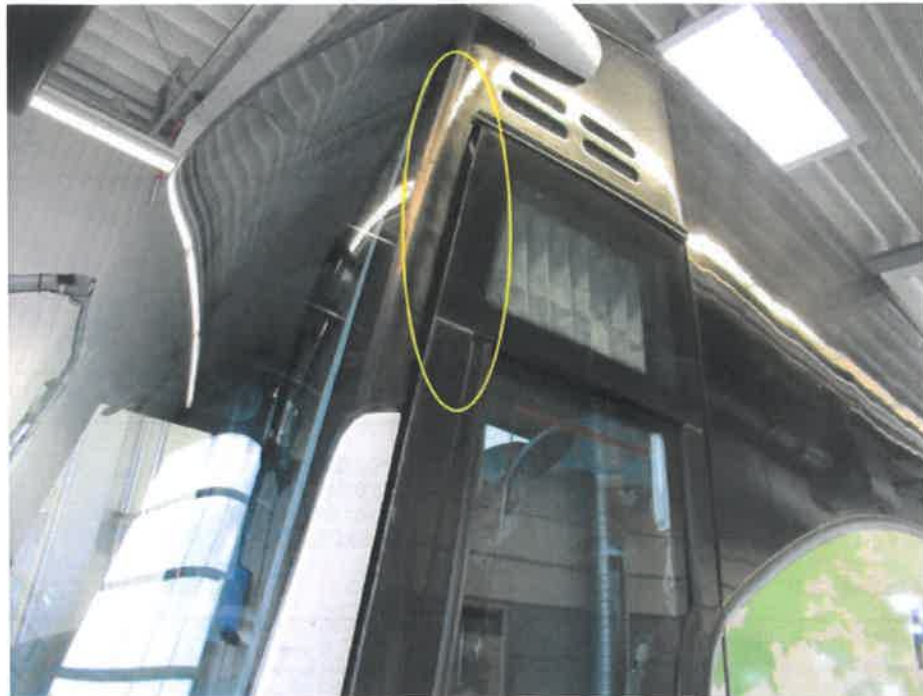
Bild 9 : Spaltmaß ungleichmäßig

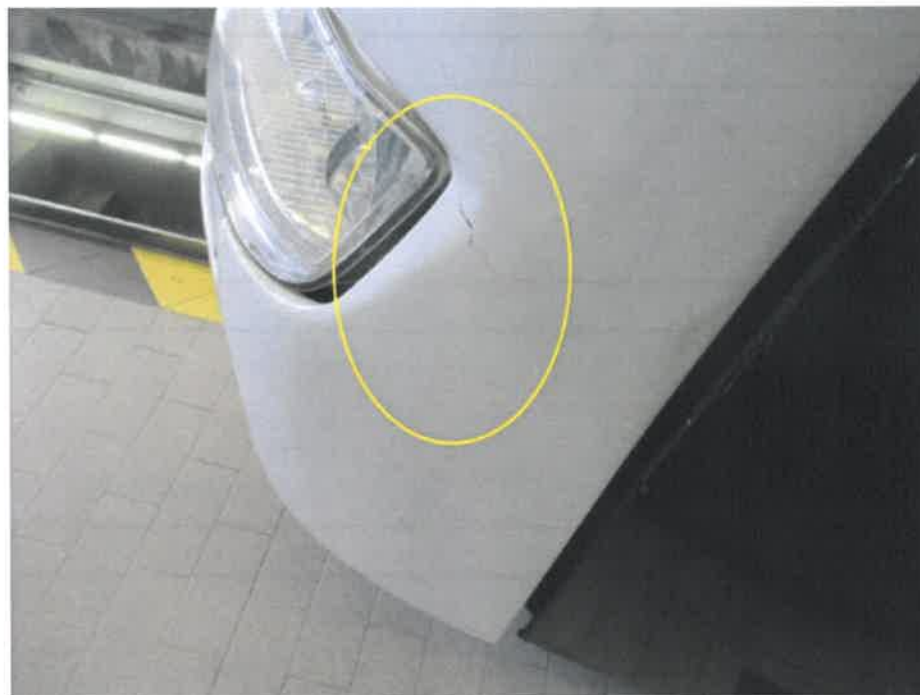
Bild 10 : nicht fachgerecht instandgesetzter Unfallschaden vorne links

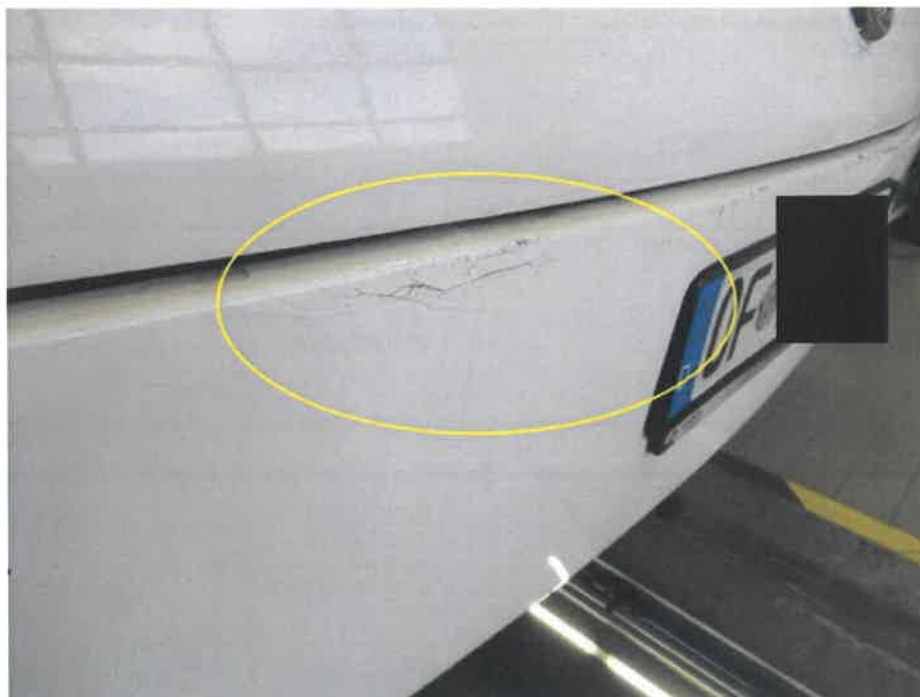
Bild 11 : nicht fachgerecht instandgesetzter Unfallschaden vorne

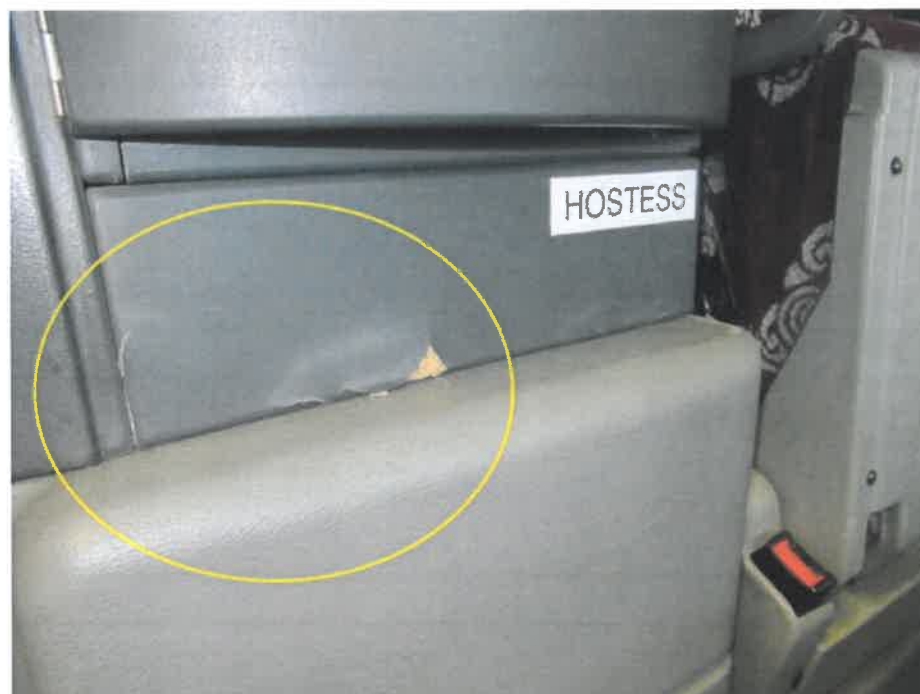
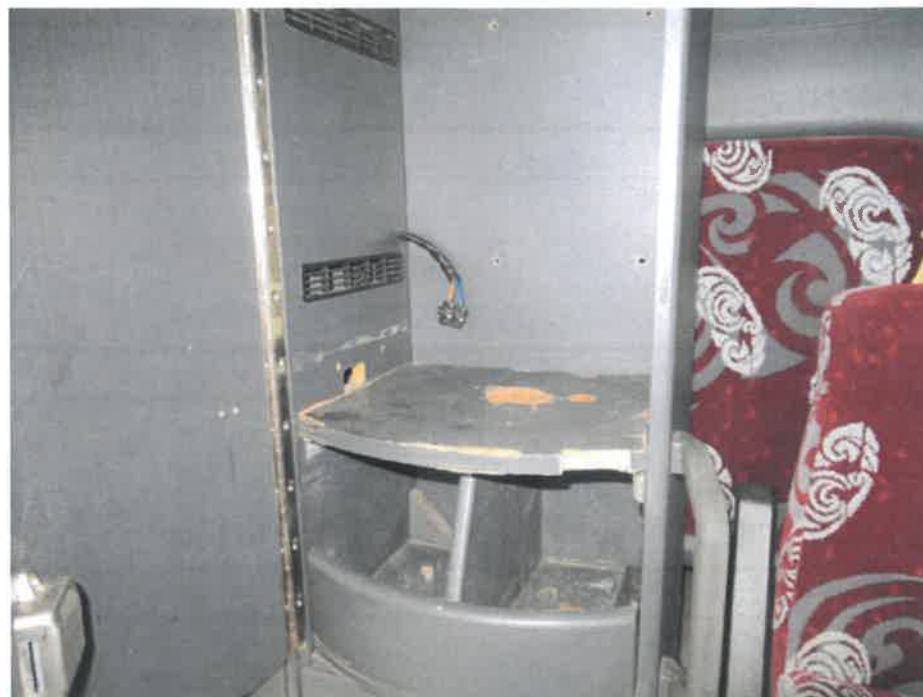
Bild 12 : Einbauschrank vorne rechts aufgerissen, Kaffeemaschine fehlt

Bild 13 : Einbauschränk vorne rechts aufgerissen, Kaffeemaschine fehlt

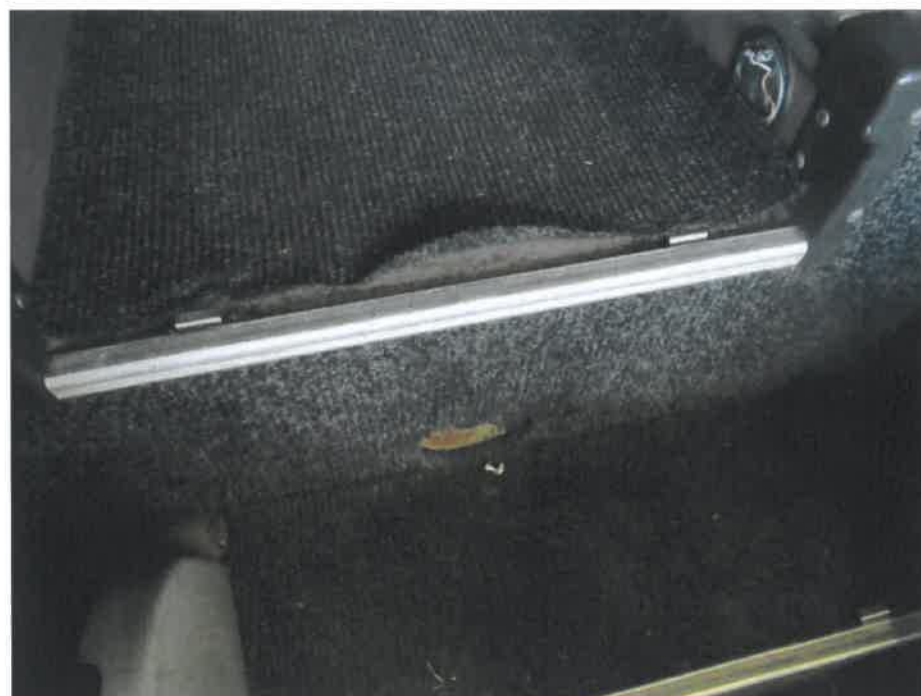
Bild 14 : Bodenbeläge teilweise aufgerissen/verschlissen

- Bodenbeläge teilweise aufgerissen/verschlissen, teilweise erneuern (Bild 14)
- Seitenklappen rechts eingedrückt/verschrammt, instandsetzen (Bild 17, 18, 19)
- Toilette stark verschmutzt/Unterboden deformiert, instandsetzen (Bild 16, 34, 35)
- Ecksäule hinten rechts aufgerissen, erneuern (Bild 23, 24)
- Klimaanlage ohne Funktion, prüfen und Befund festlegen, Schadenerweiterung möglich
- Stoßfänger hinten gebrochen, erneuern (Bild 41)

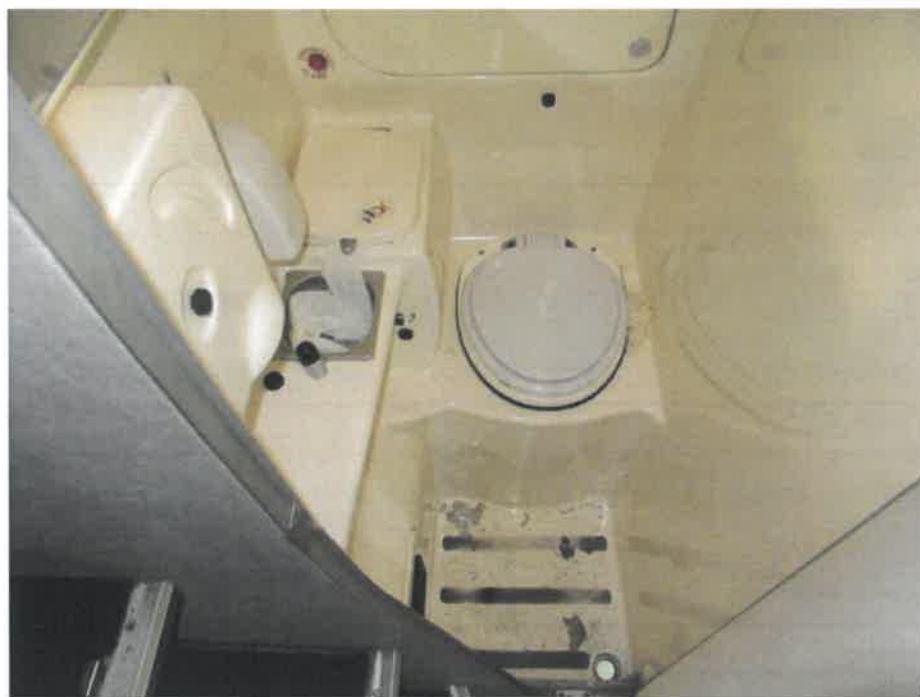
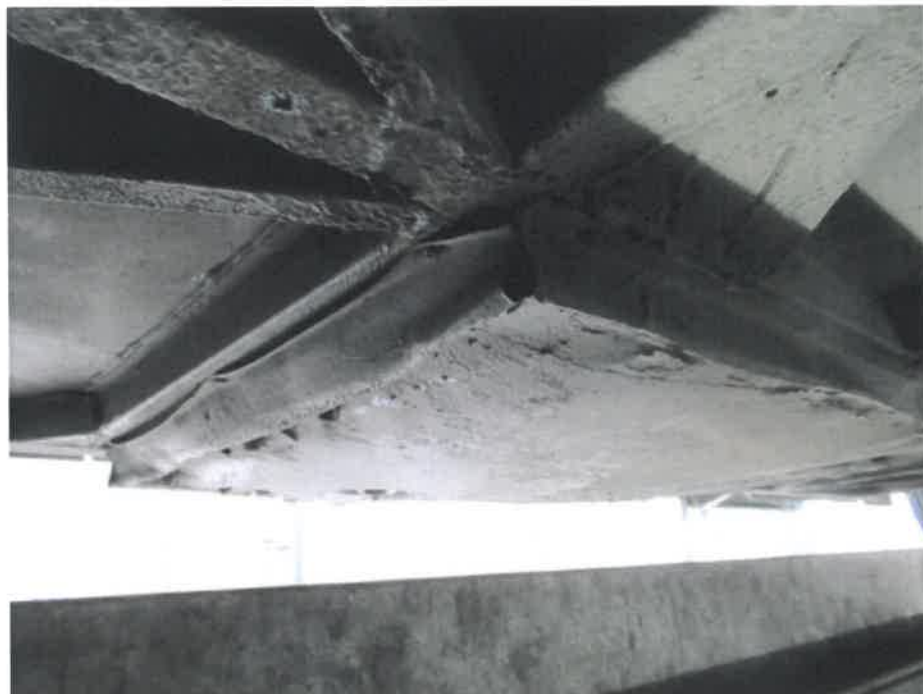
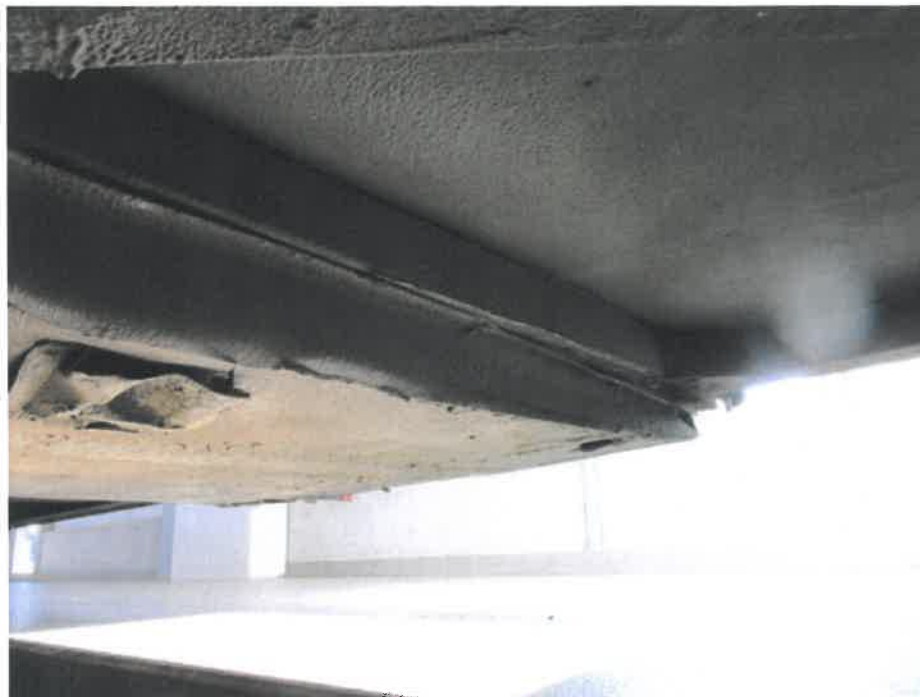
Bild 16 : Toilette stark verschmutzt/Unterboden deformiert

Bild 34 : Toilette stark verschmutzt/Unterboden deformiert

Bild 35 : Toilette stark verschmutzt/Unterboden deformiert

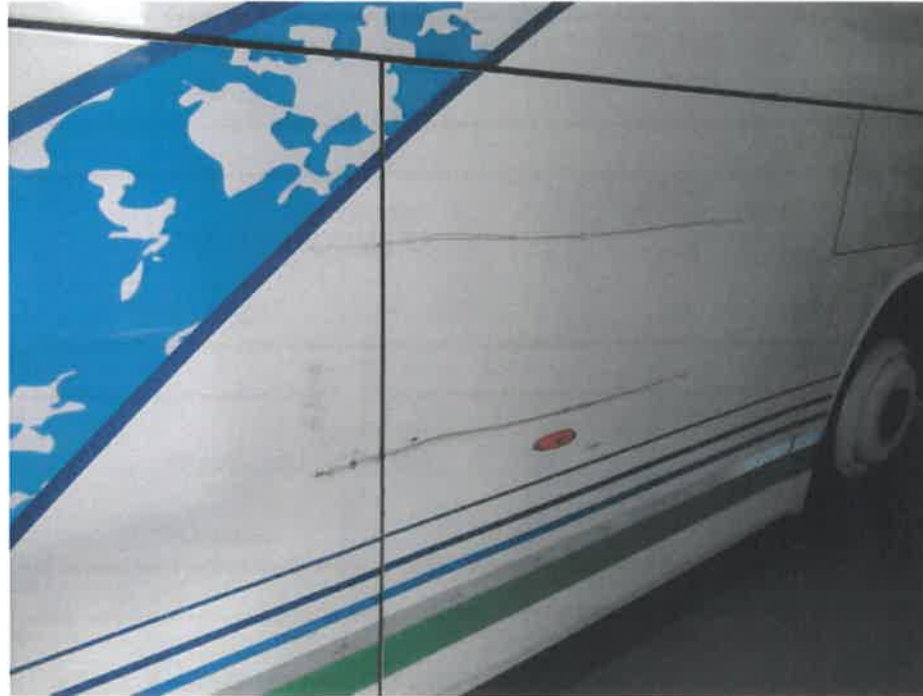
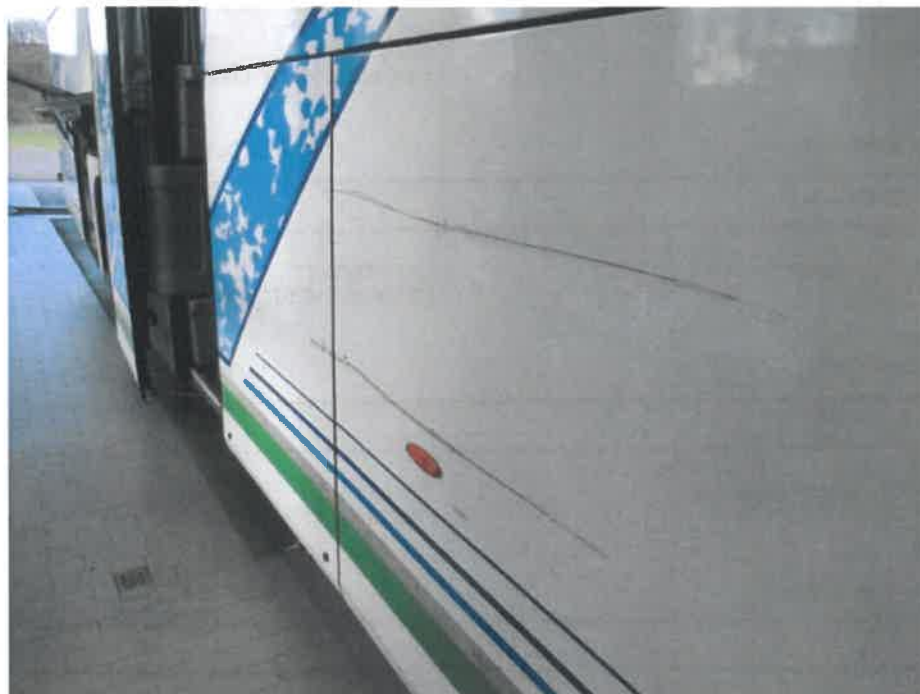
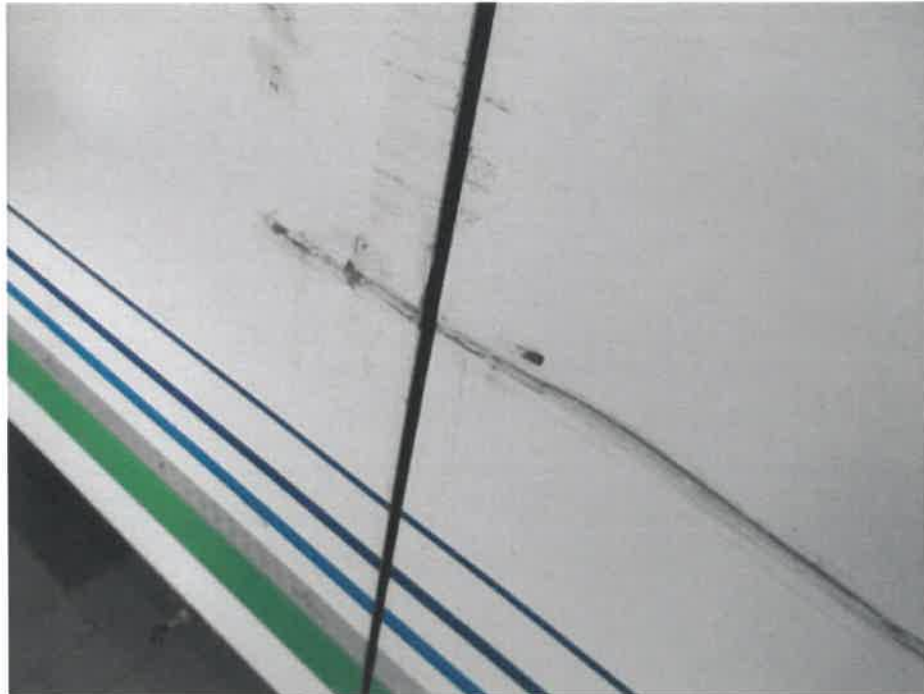
Bild 17 : Seitenklappen rechts eingedrückt/verschrammt

Bild 18 : Seitenklappen rechts eingedrückt/verschrammt

Bild 19 : Seitenklappen rechts eingedrückt/verschrammt

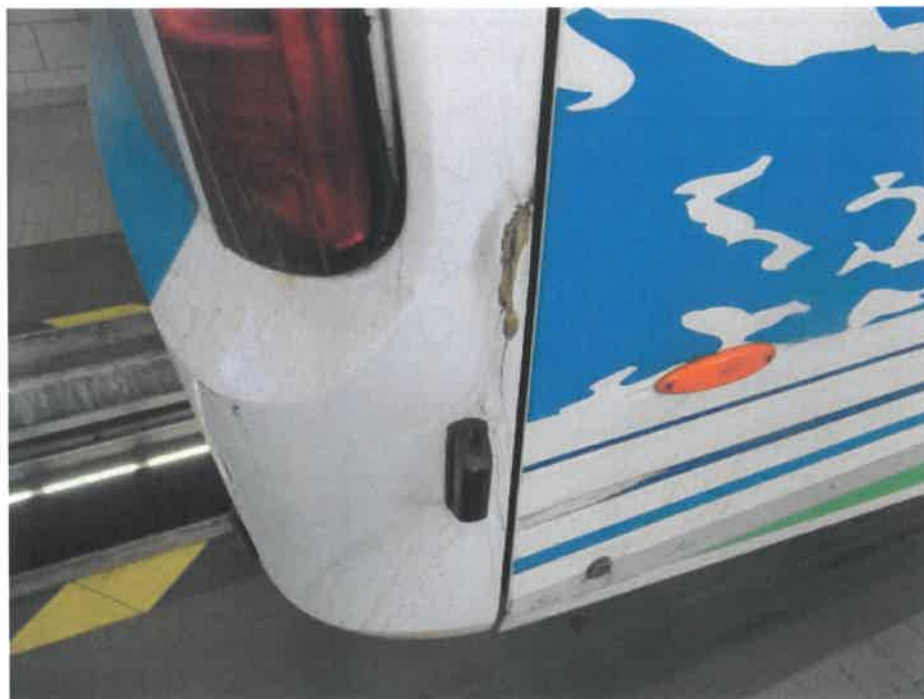
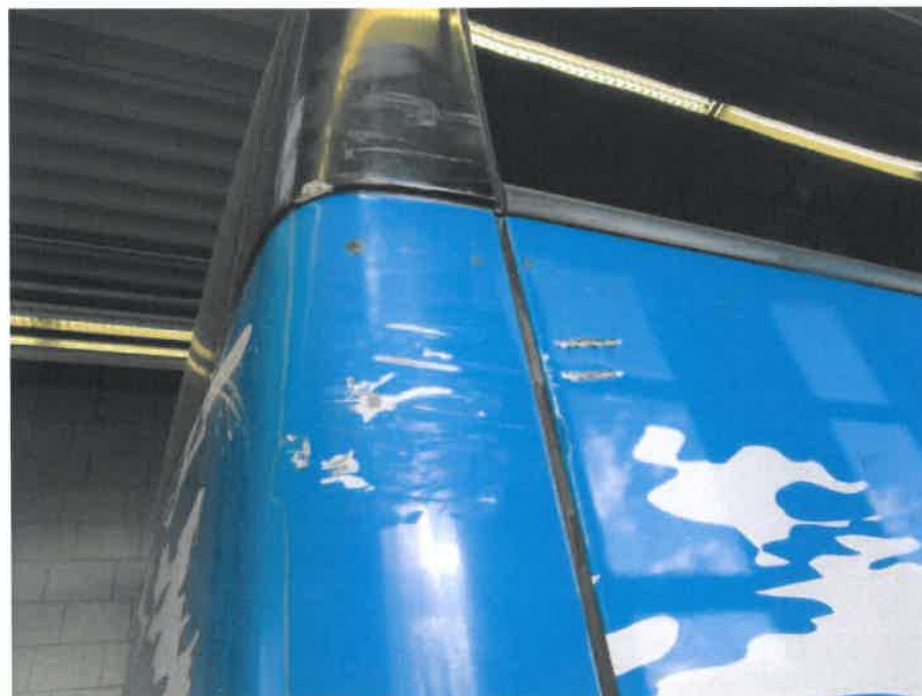
Bild 23 : Ecksäule hinten rechts aufgerissen

Bild 24 : Ecksäule hinten rechts aufgerissen

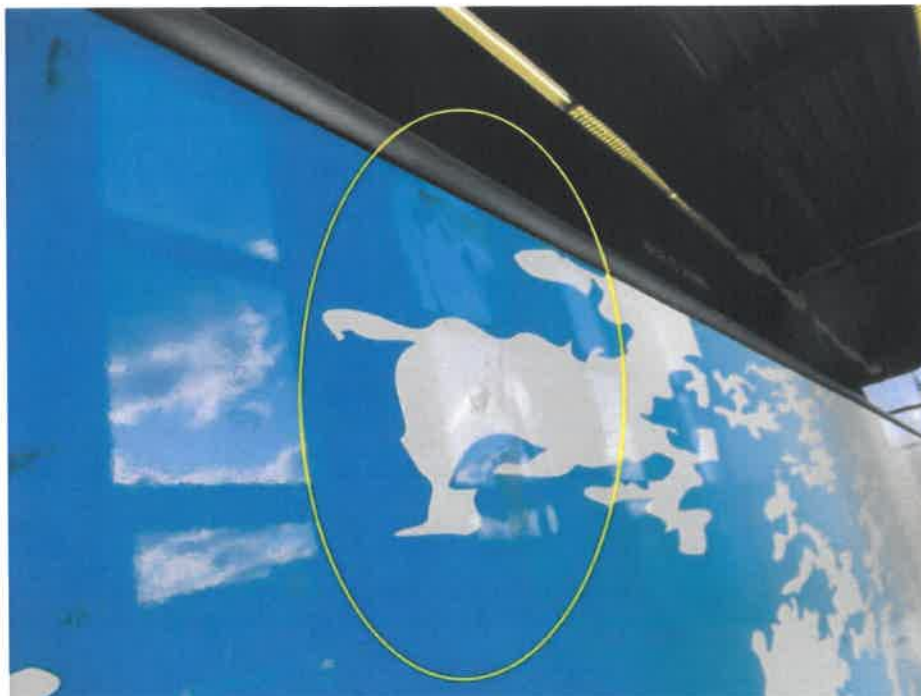
Bild 25 : Seitenwand rechts oben hinten eingedrückt

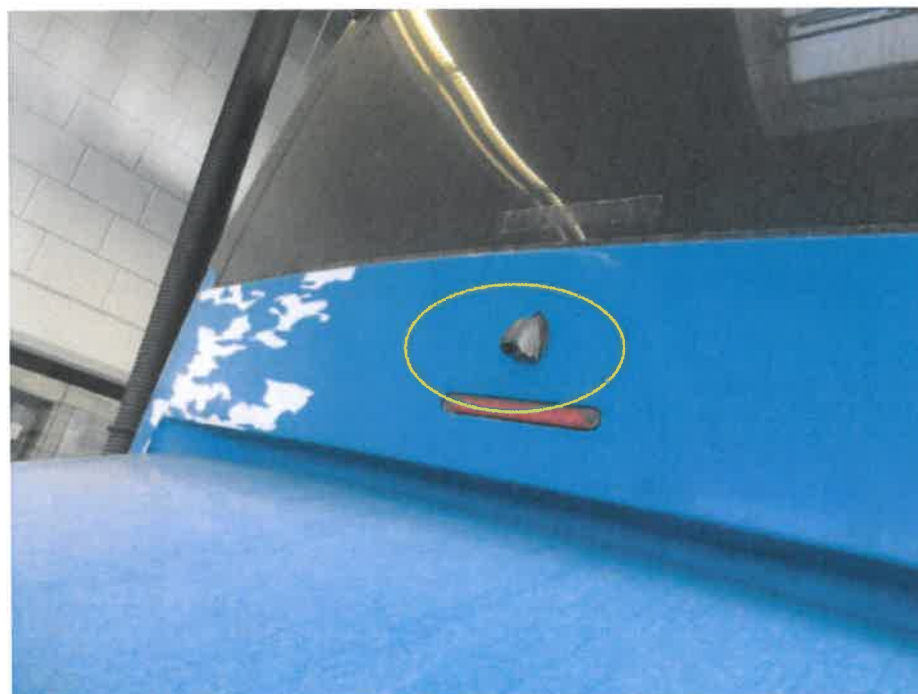
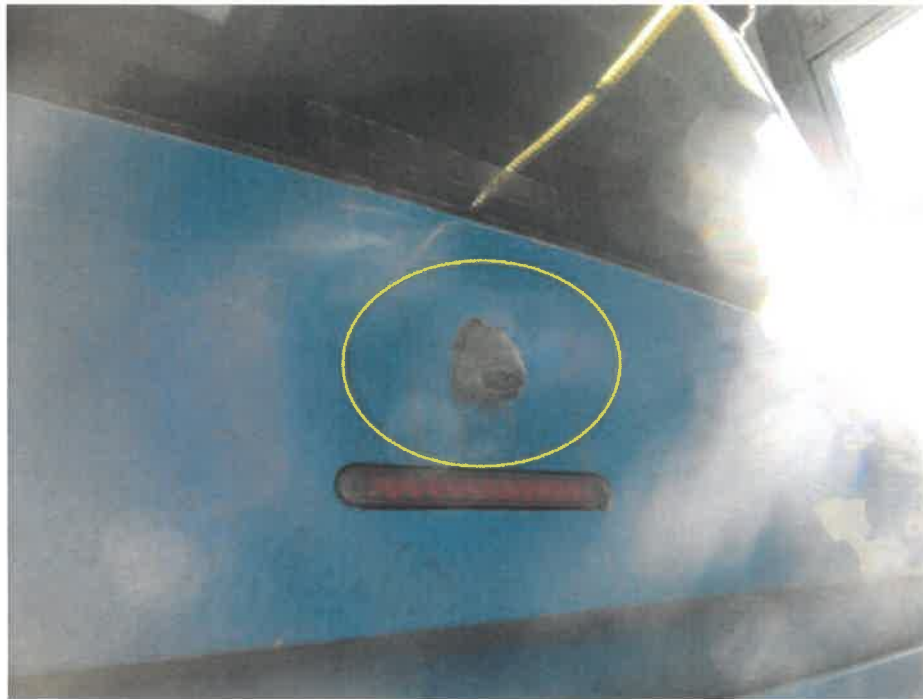
Bild 26 : Rückfahrkamera defekt

Bild 45 : Rückfahrkamera defekt

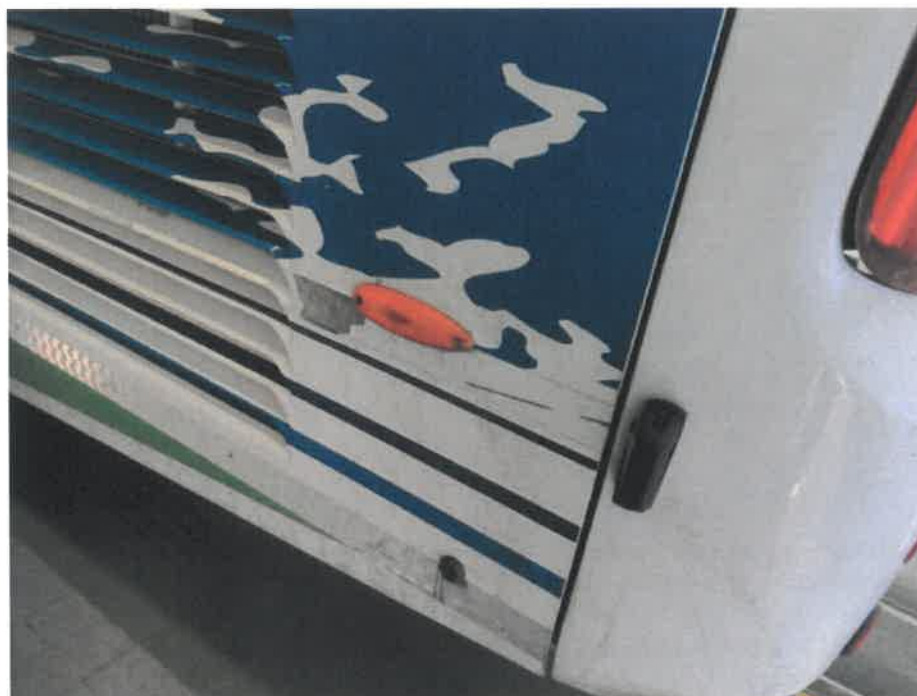
Bild 28 : Seitenklappe hinten links verschrammt

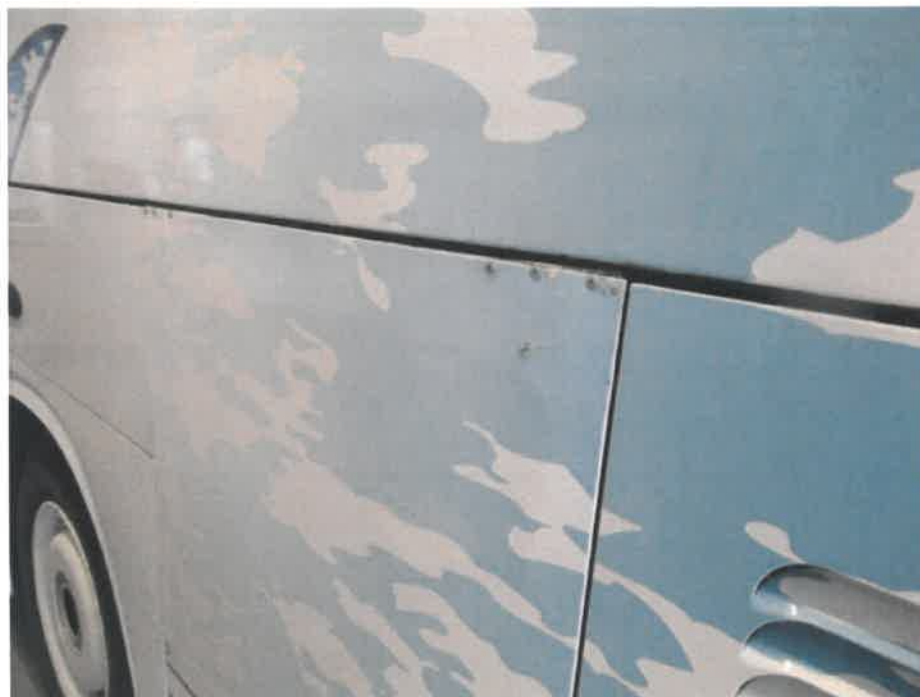
Bild 29 : Seitenklappe hinten links und Radlauf hinten links deformiert

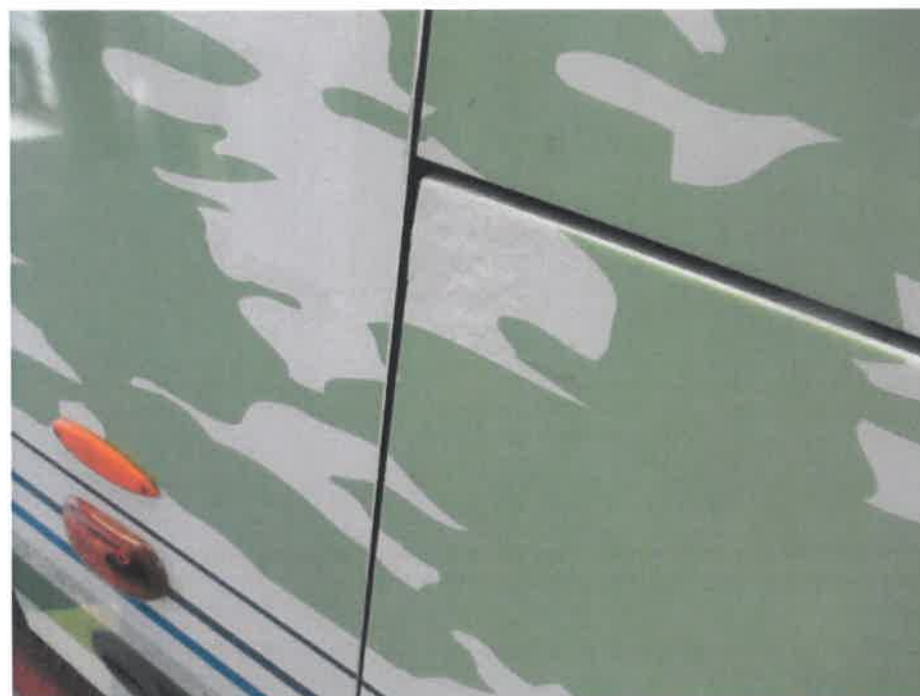
Bild 30 : Seitenklappen teilweise instandgesetzt

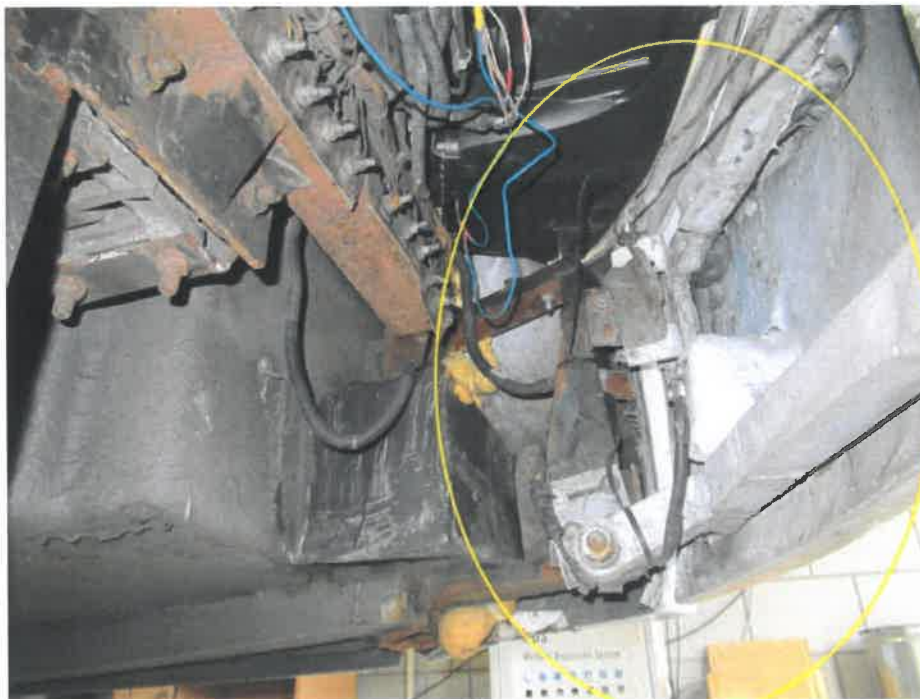
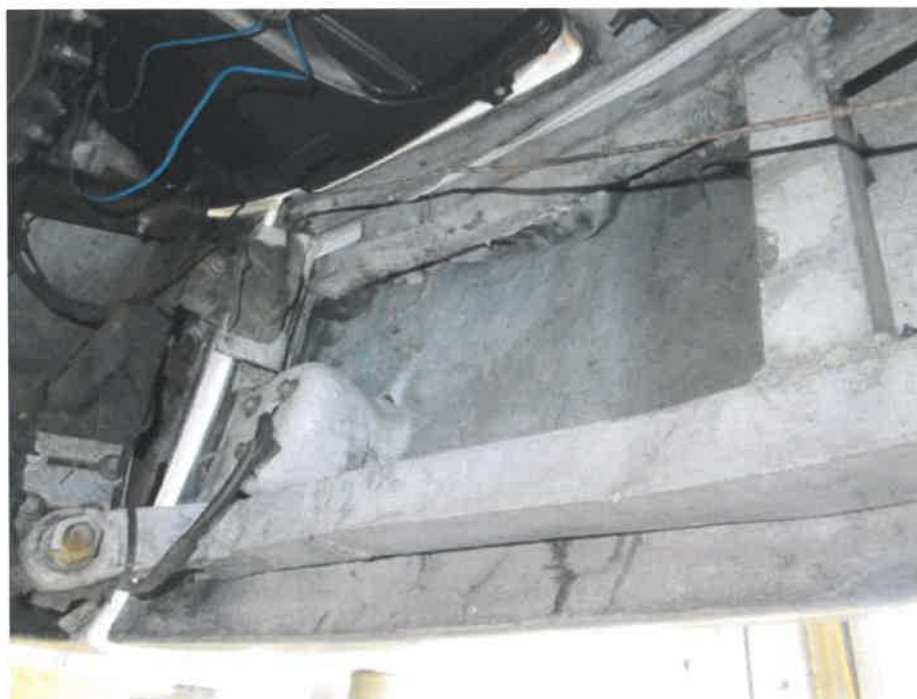
Bild 31 : nicht fachgerecht instandgesetzter Unfallschaden vorne links

Bild 32 : nicht fachgerecht instandgesetzter Unfallschaden vorne links

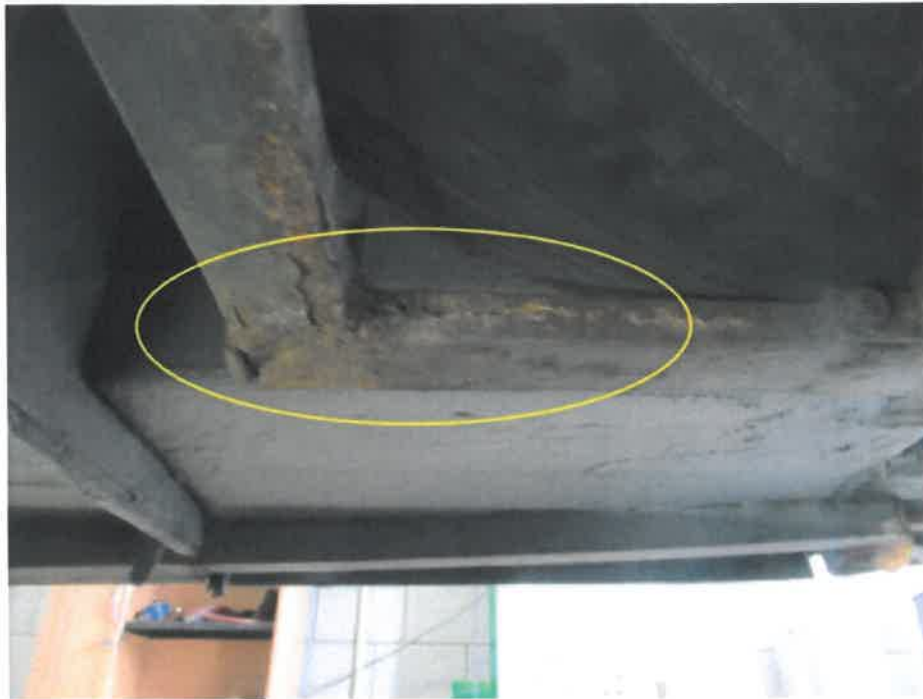
Bild 33 : Reserveradhalter durchgerostet

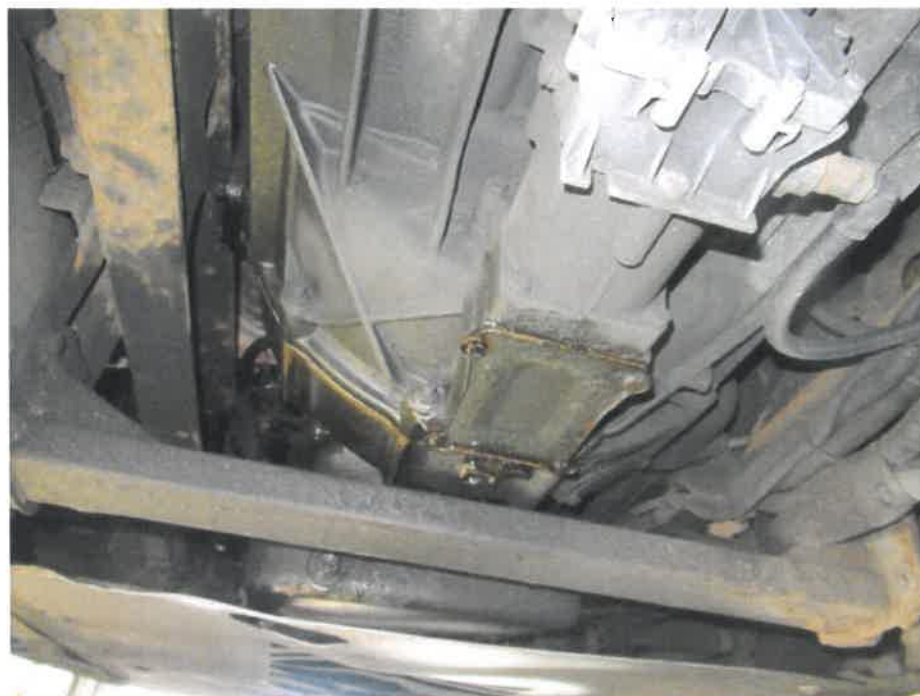
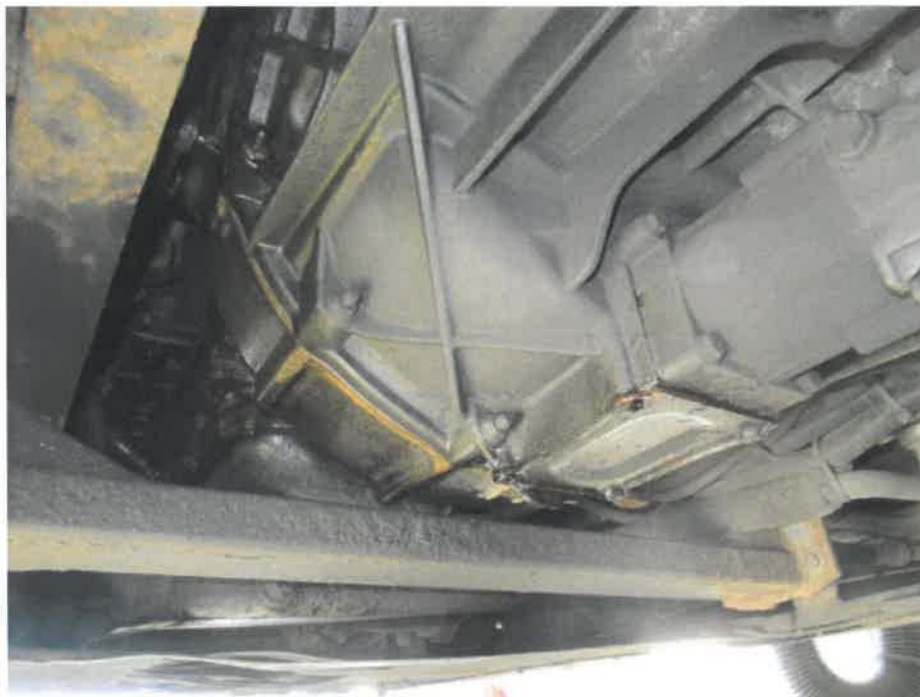
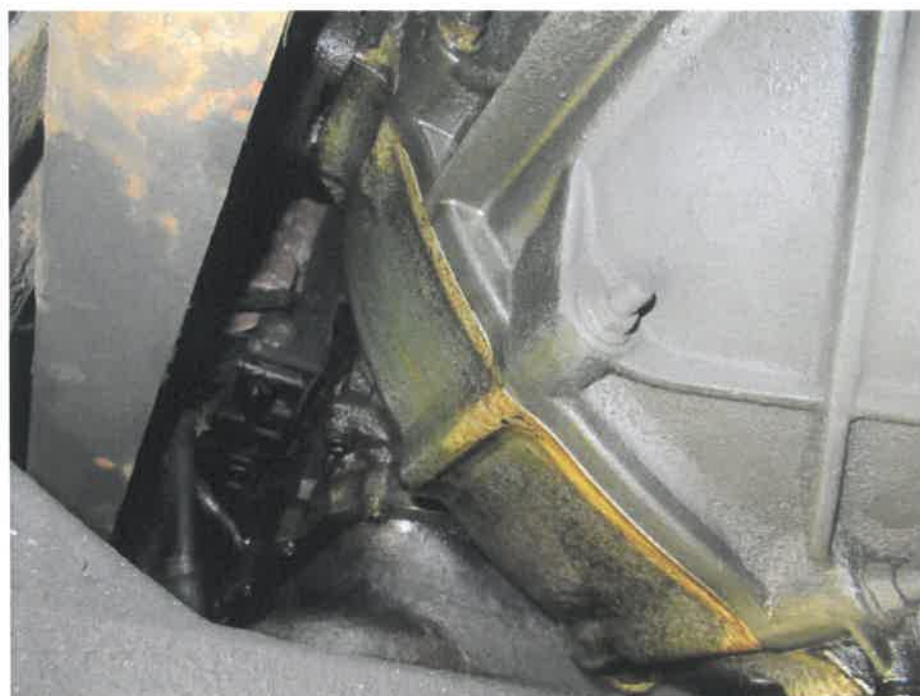
Bild 36 : Motor und Getriebe Ölverlust

Bild 37 : Motor und Getriebe Ölverlust

Bild 38 : Motor und Getriebe Ölverlust

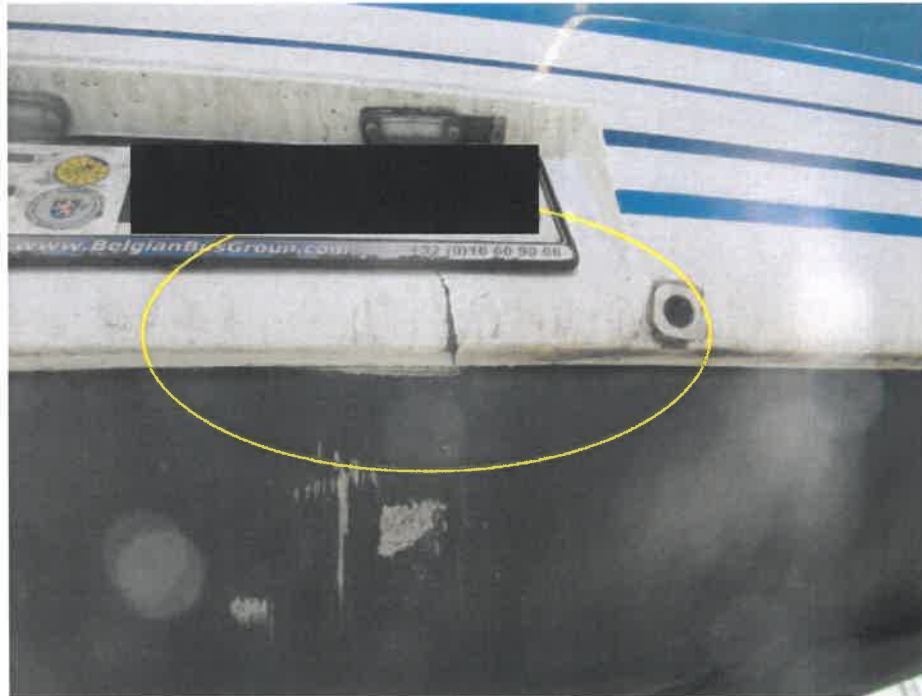
Bild 41 : Stoßfänger hinten gebrochen

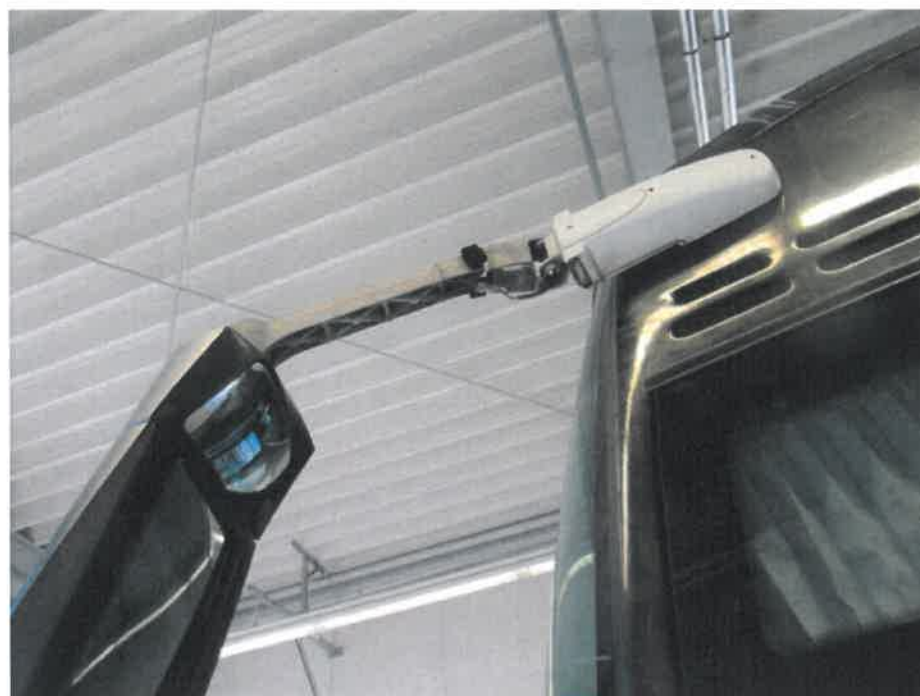
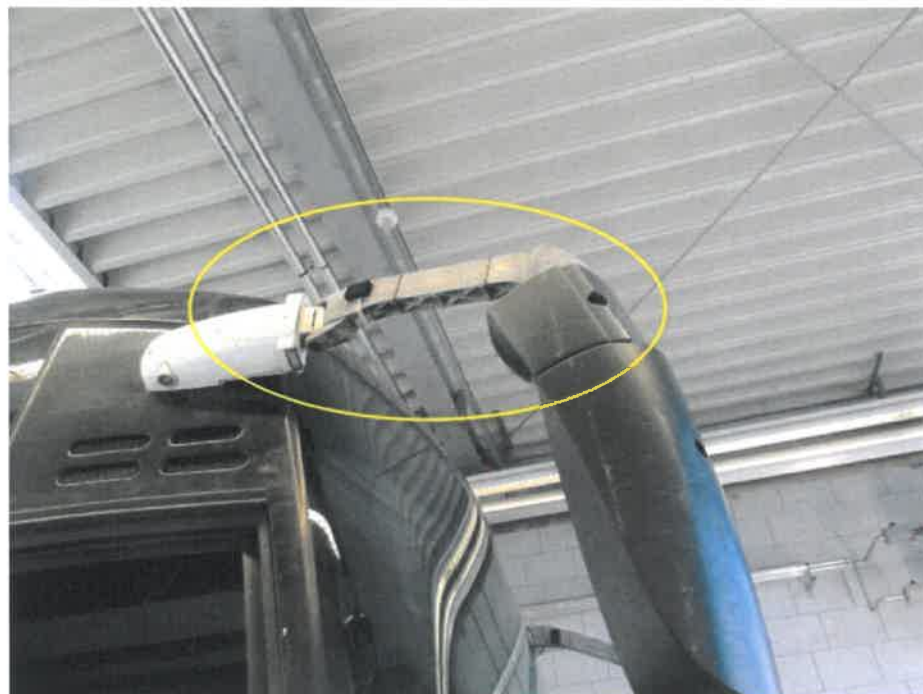
Bild 44 : Blenden Spiegelarme fehlen

Bild 46 : Blenden Spiegelarme fehlen

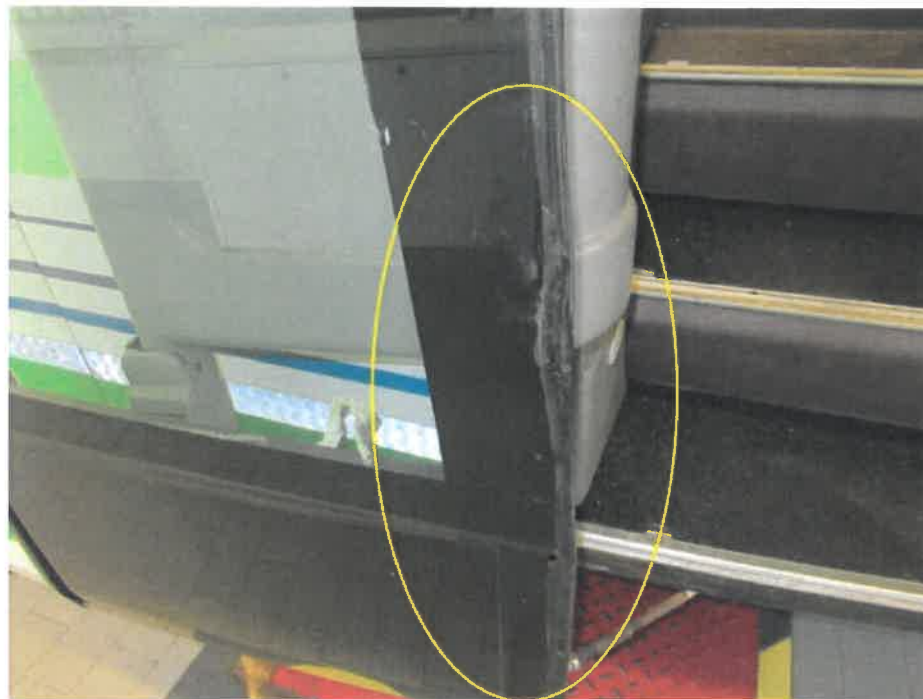
Bild 47 : Tür vorne rechts deformiert
