**Expertise PKW****Vertragsnummer: L827533****FIN:****WBAZW41050L827533****Kennzeichen:****HOM-GS 866**

**Angaben zum Fahrzeug:**

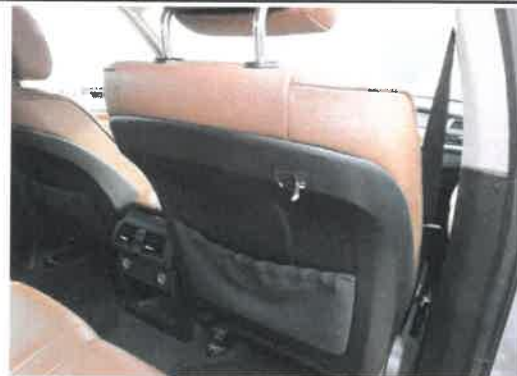
Sitzbezug Beifahreritzz gerissen

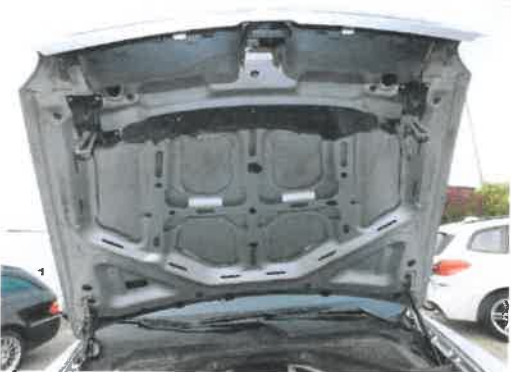
Dämmatte gebrochen

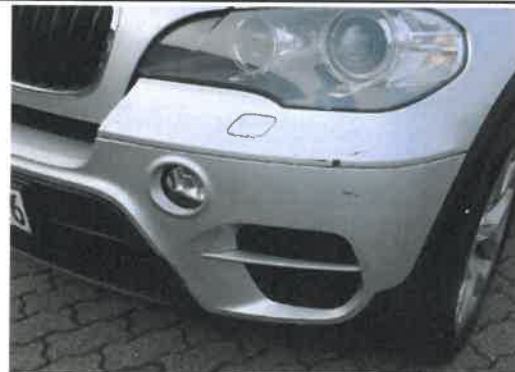
Stoßfänger vorne Kratzer/gebrochen

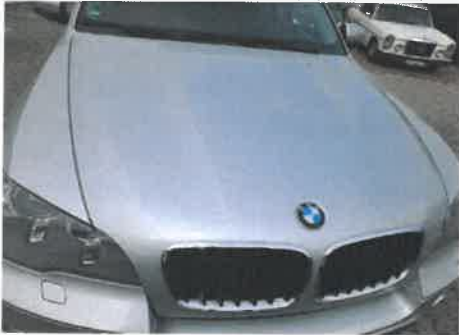
Motorhaube Steinschlag

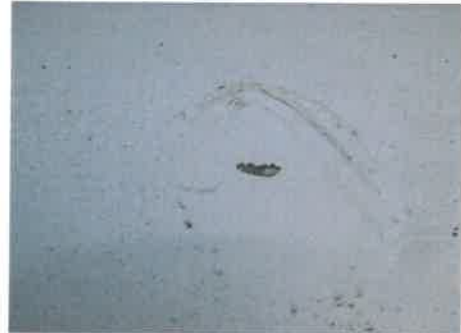
Motorhaube Steinschlag

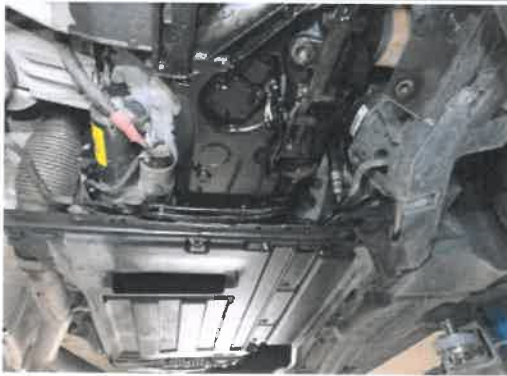
Motor Ölverlust

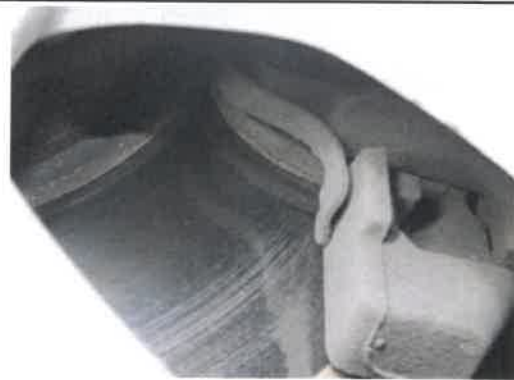
Bremsbeläge verschlissen

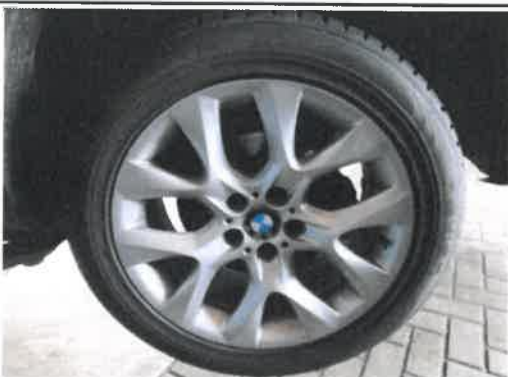
LM-Felgen Kratzer/Korrosion

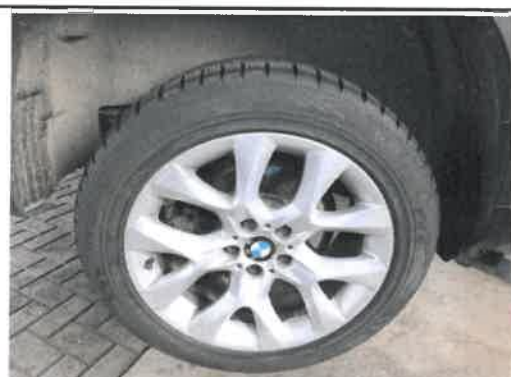
LM-Felgen Kratzer/Korrosion

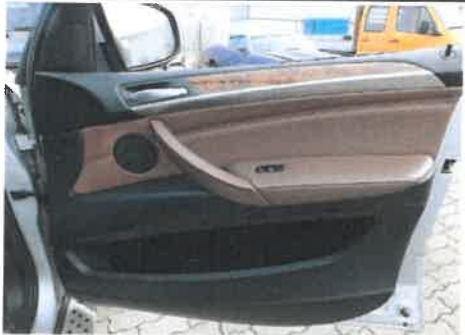
Türverkleidung verkratzt

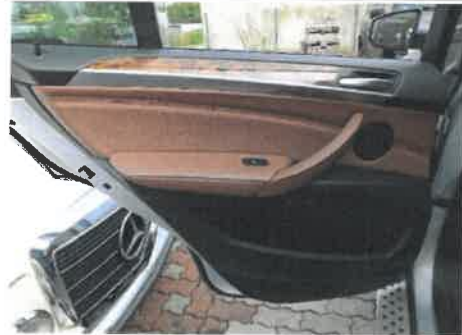
Türverkleidung verkratzt

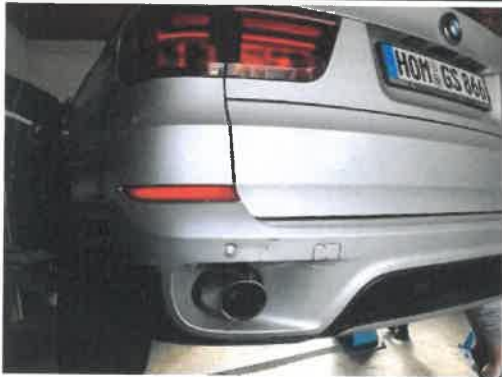
Stoßfänger hinten gebrochen/Kratzer
