Bewertungsgutachten

Kennzeichen

Fahrzeugart	Sattelzugmaschine
Hersteller	VOLVO (S)
Typ / Verkaufsbezeichnung	24A3C / FH
Aufbauart	Fahrgestell
HSN / TSN	9101 / 000
Fahrzeug-Ident.-Nr.	YV2RTY0A0EB699380
Leergewicht	7988 kg
zul. Gesamtmasse	18000 kg

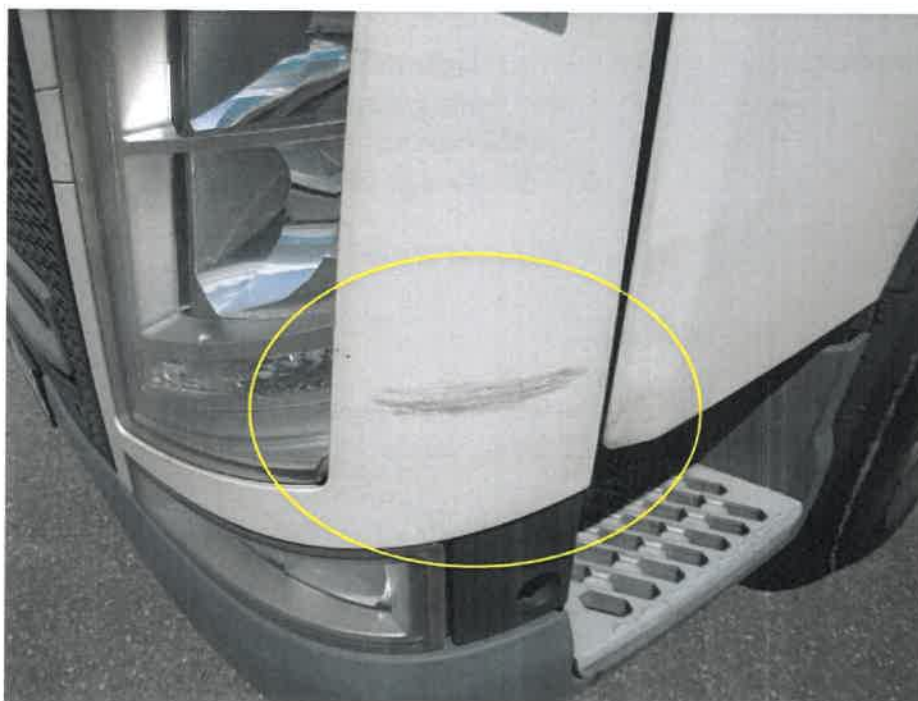
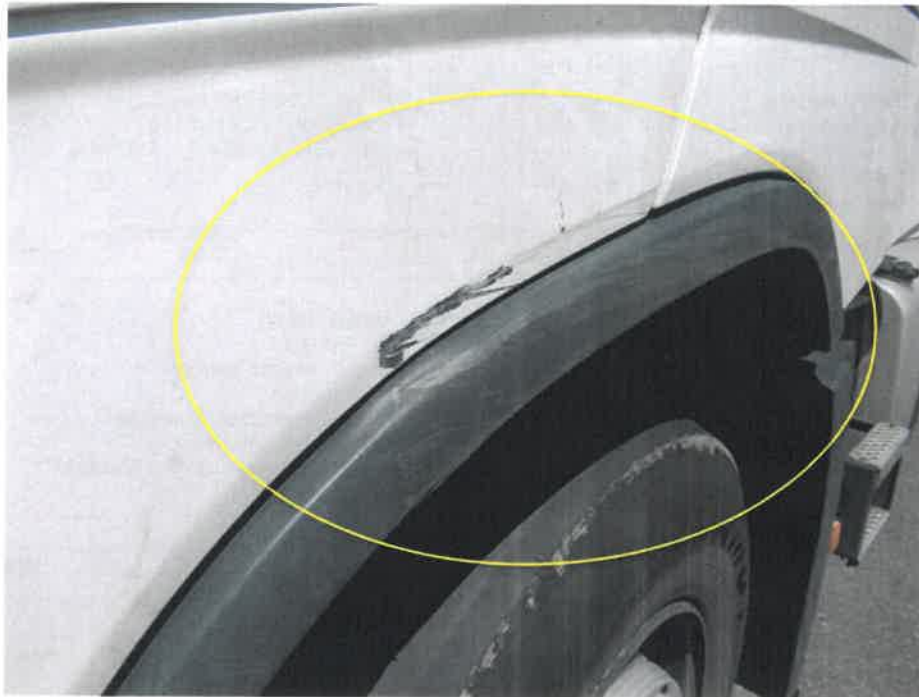
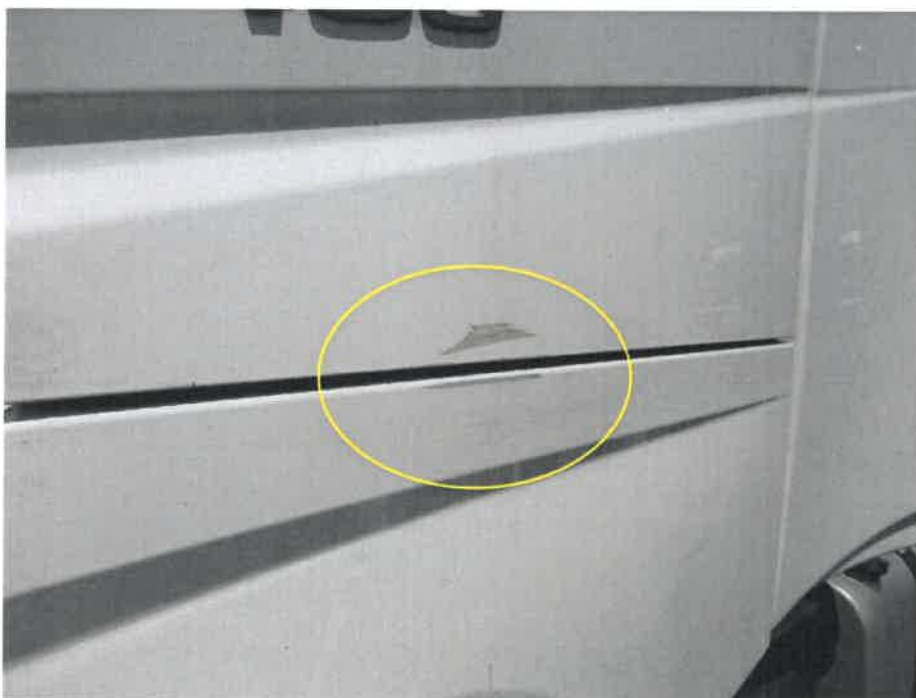
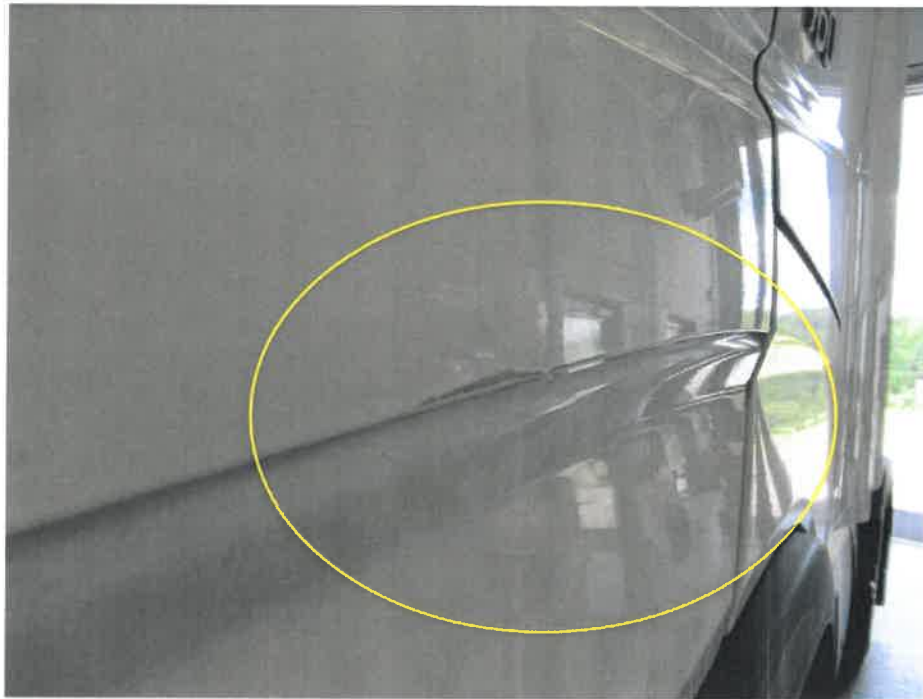
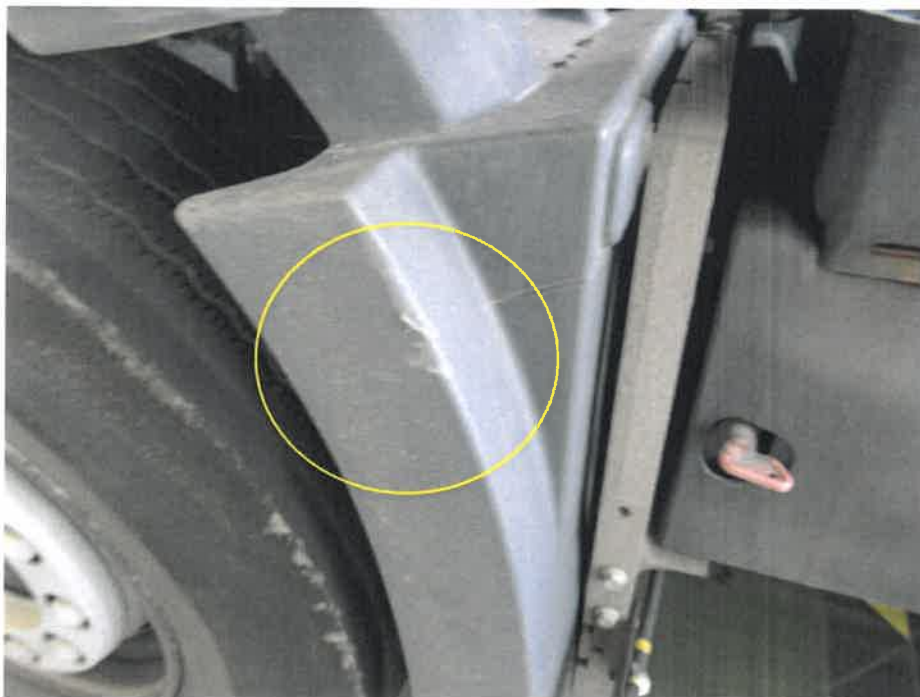
Bild 4 : Streifschaden VL: Stoßfängerecke, Türverlängerung, Kotflügel VL 2x, Seitendeckel HL 2x

Bild 5 : Streifschaden VL: Stoßfängerecke, Türverlängerung, Kotflügel VL 2x, Seitendeckel HL 2x

Bild 6 : Streifschaden VL: Stoßfängerecke, Türverlängerung, Kotflügel VL 2x, Seitendeckel HL 2x

Bild 7 : Streifschaden VL: Stoßfängerecke, Türverlängerung, Kotflügel VL 2x, Seitendeckel HL 2x

Bild 12 : Streifschaden VL: Stoßfängerecke, Türverlängerung, Kotflügel VL 2x, Seitendeckel HL 2x

- Dachhimmel und Sitz VR Löcher, erneuern
- Streifschaden VL: Stoßfängerecke, Türverlängerung, Kotflügel VL 2x, Seitendeckel HL 2x, instandsetzen (Bild 4, 5, 6, 7, 12)
- Radabdeckungen HL/HR gebrochen, erneuern
- Abdeckung Endschalldämpfer deformiert, erneuern (Bild 20)
- Kotflügel VR 2x gebrochen, erneuern (Bild 19)
- Kotflügel HR deformiert, erneuern (Bild 17, 18)

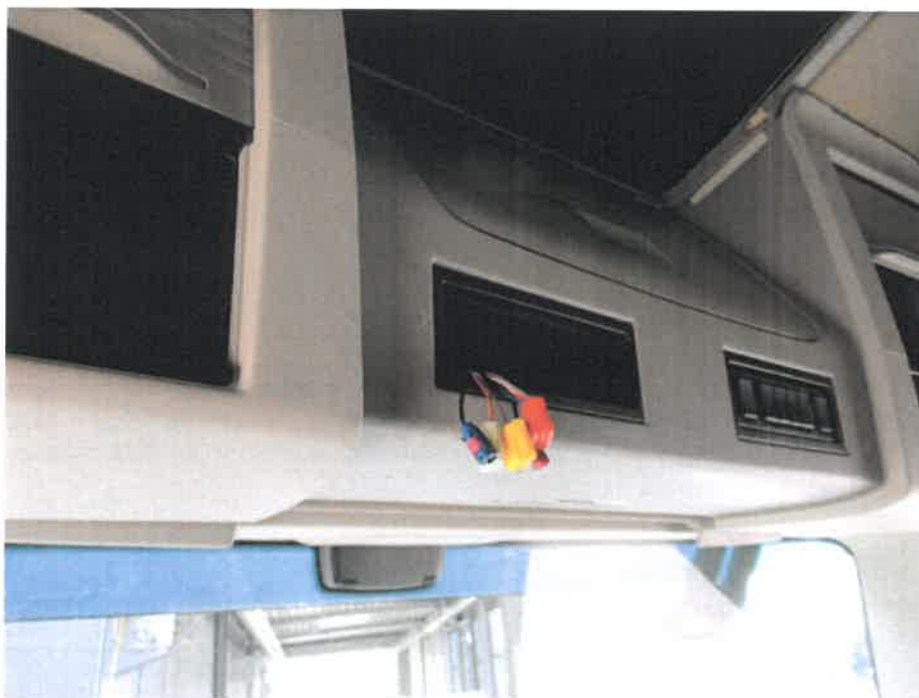
Bild 8 : Radio fehlt

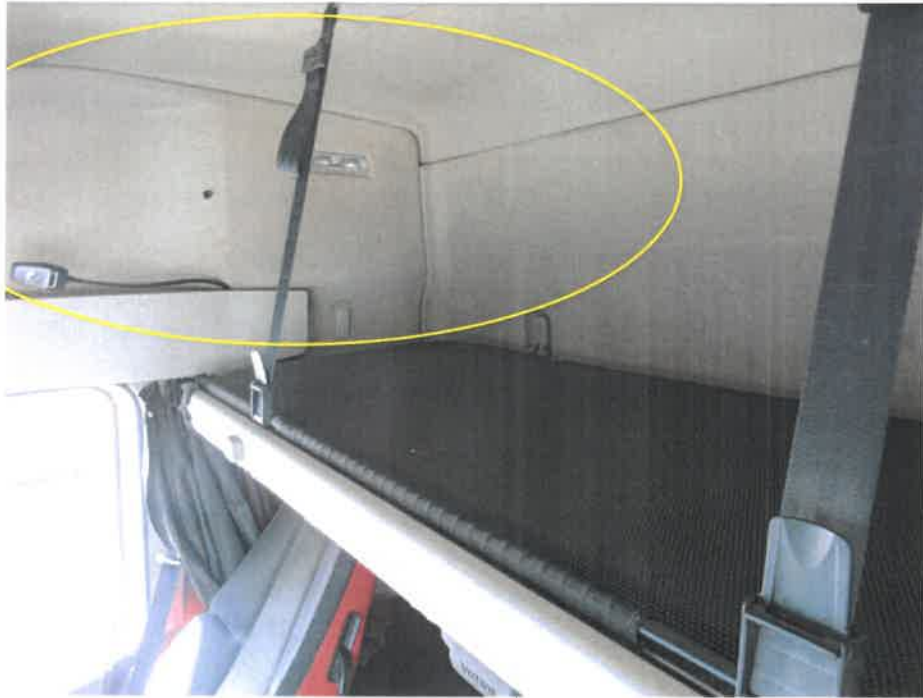
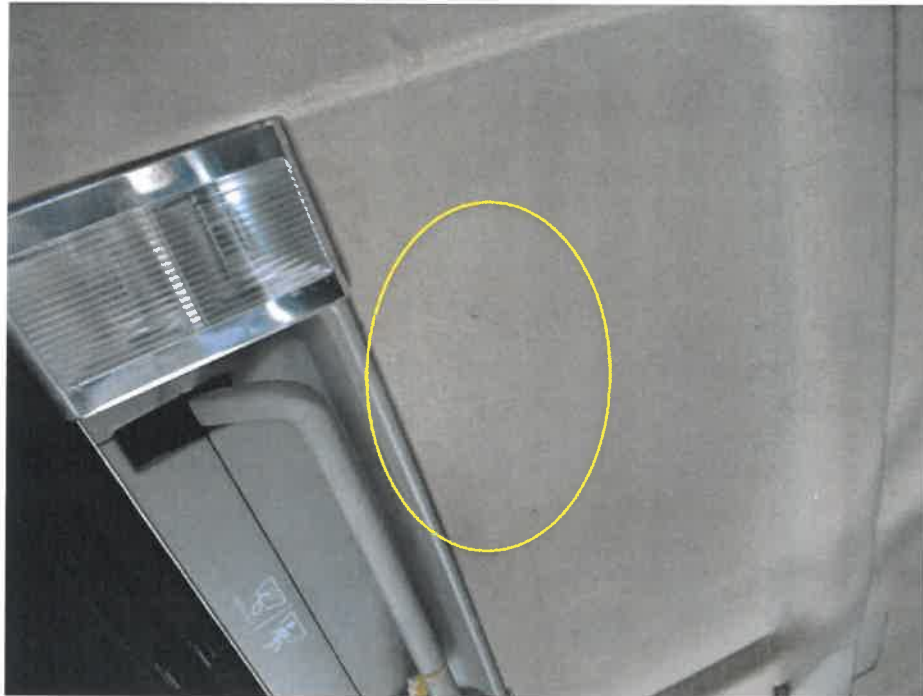
Bild 9 : Dachhimmel Löcher

Bild 11 : Dachhimmel Löcher

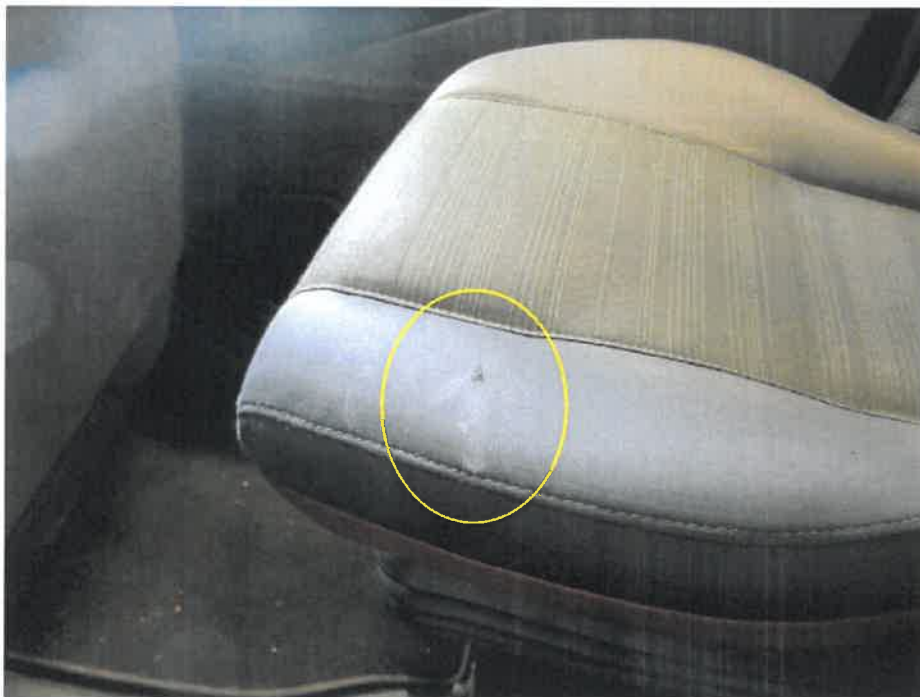
Bild 10 : Sitz VR Löcher

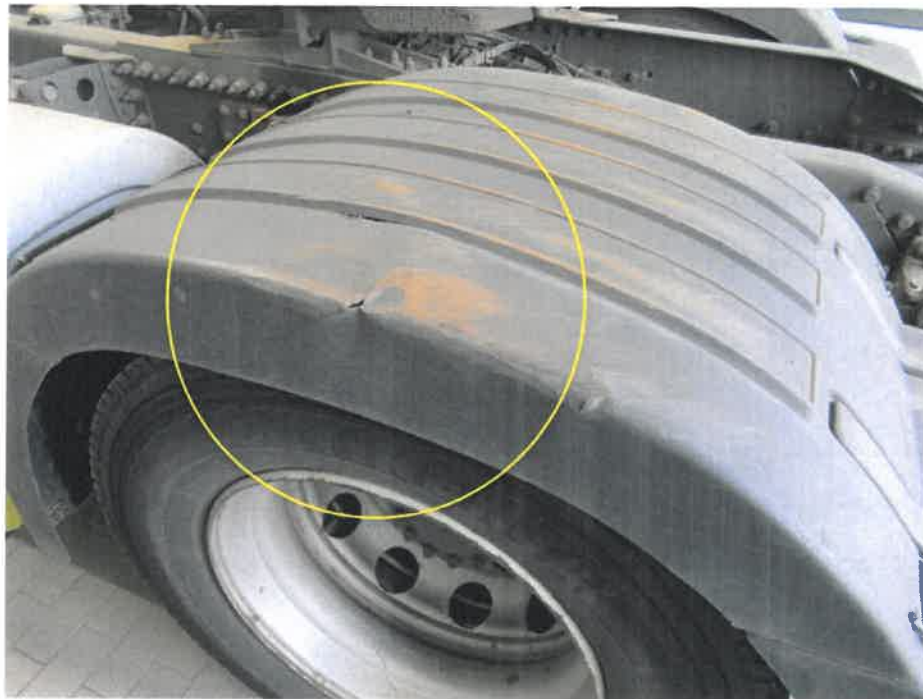
Bild 13 : Radabdeckungen HL gebrochen

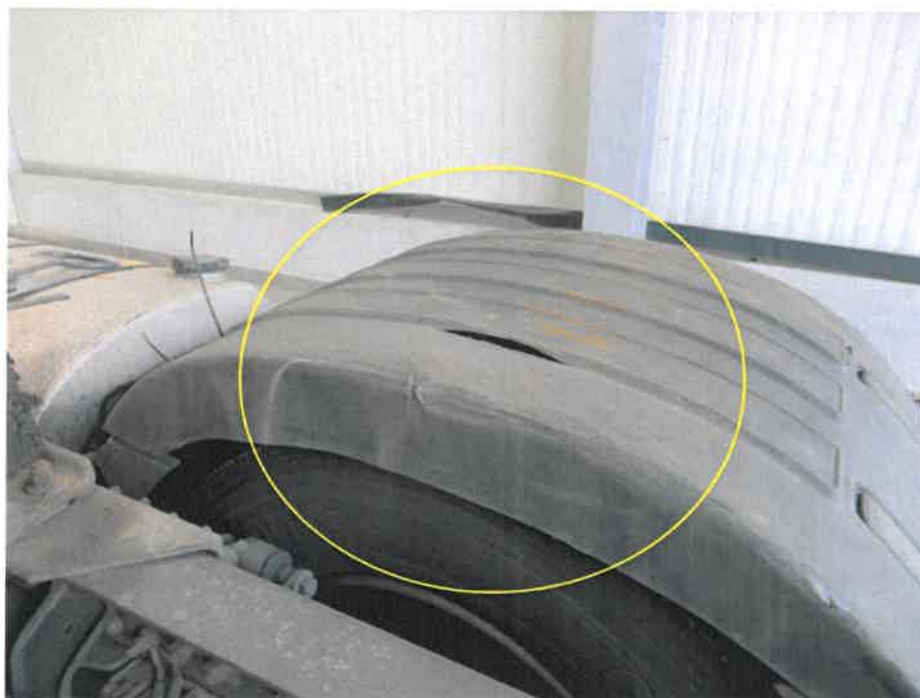
Bild 14 : Radabdeckungen HR gebrochen

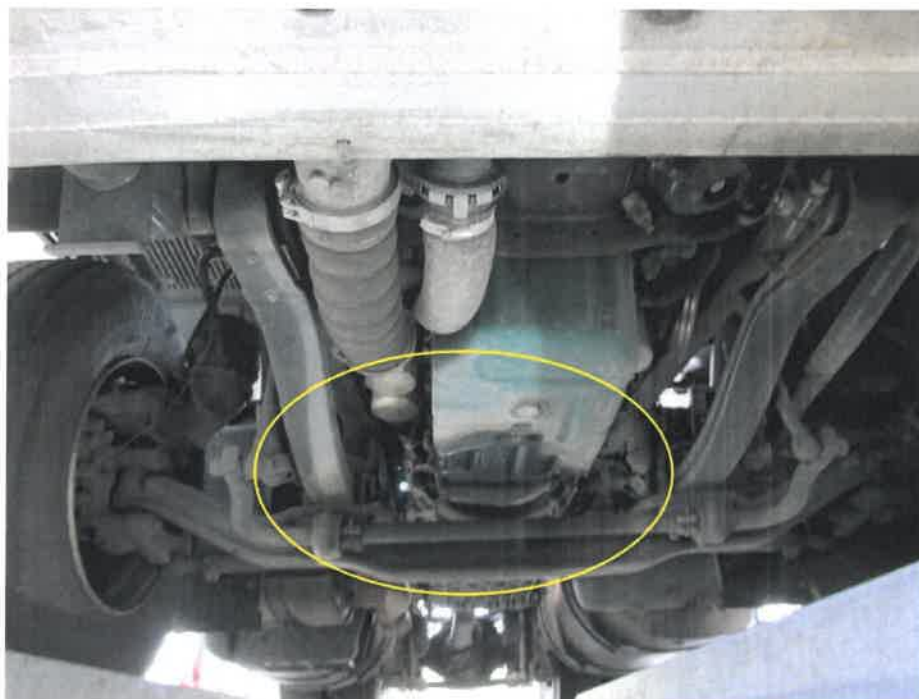
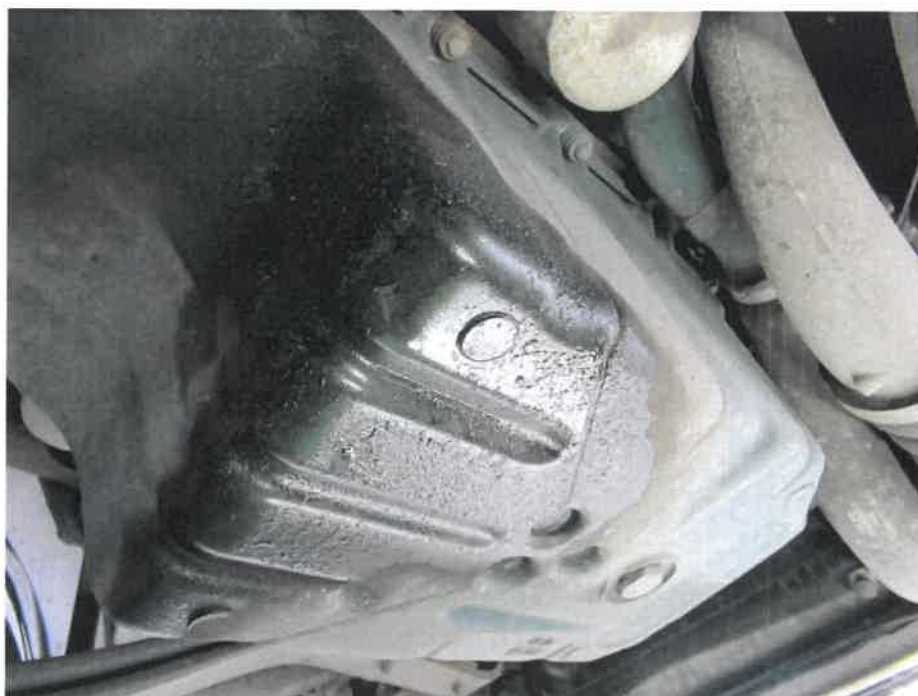
Bild 15 : Ölwanne Motor undicht

Bild 16 : Ölwanne Motor undicht

- Ölwanne Motor undicht, erneuern (Bild 15, 16)

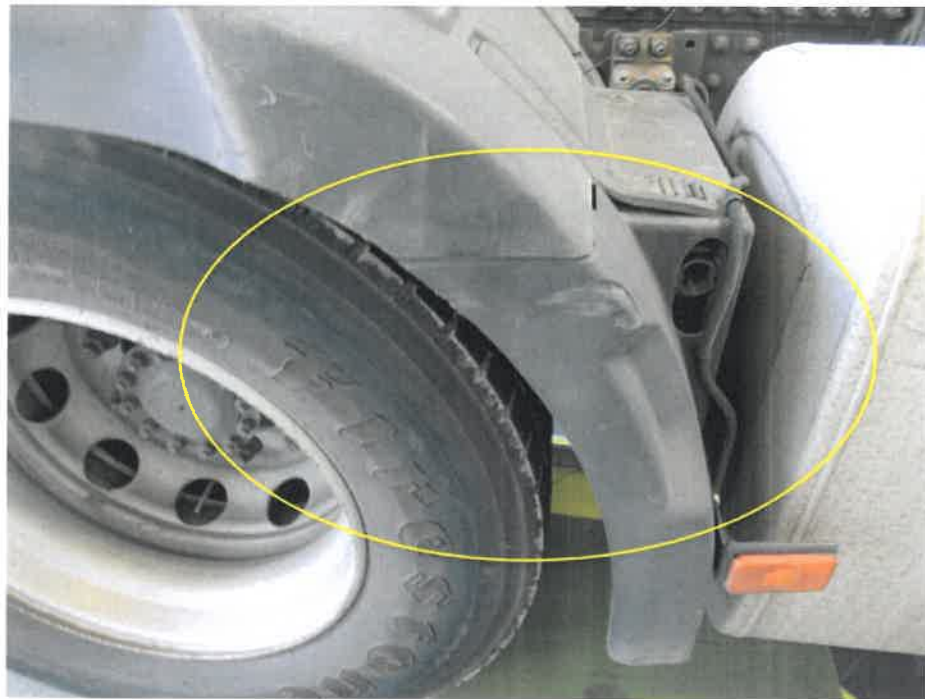
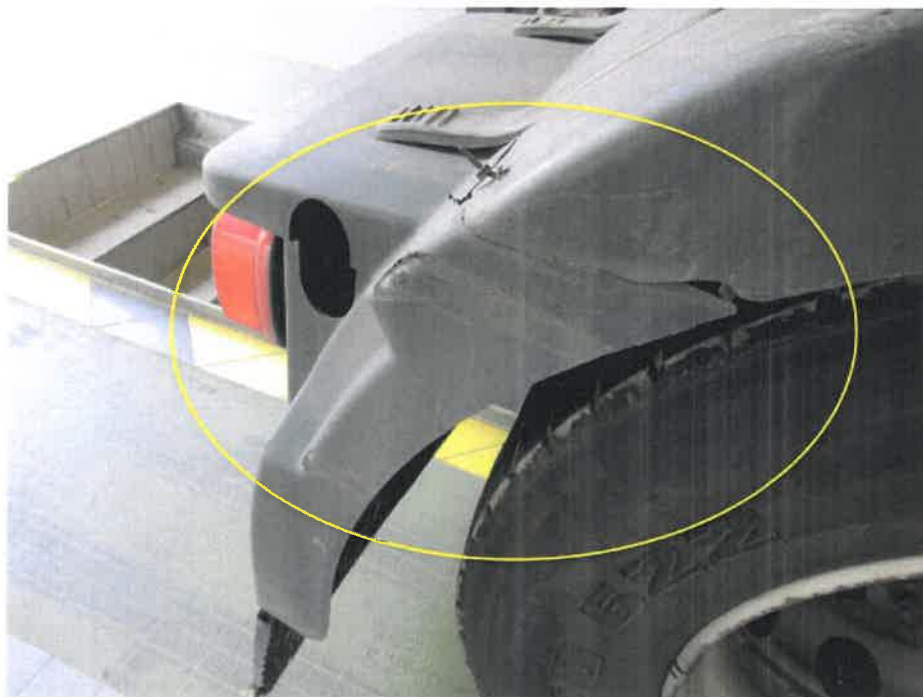
Bild 17 : Kotflügel HR deformiert

Bild 18 : Kotflügel HR deformiert

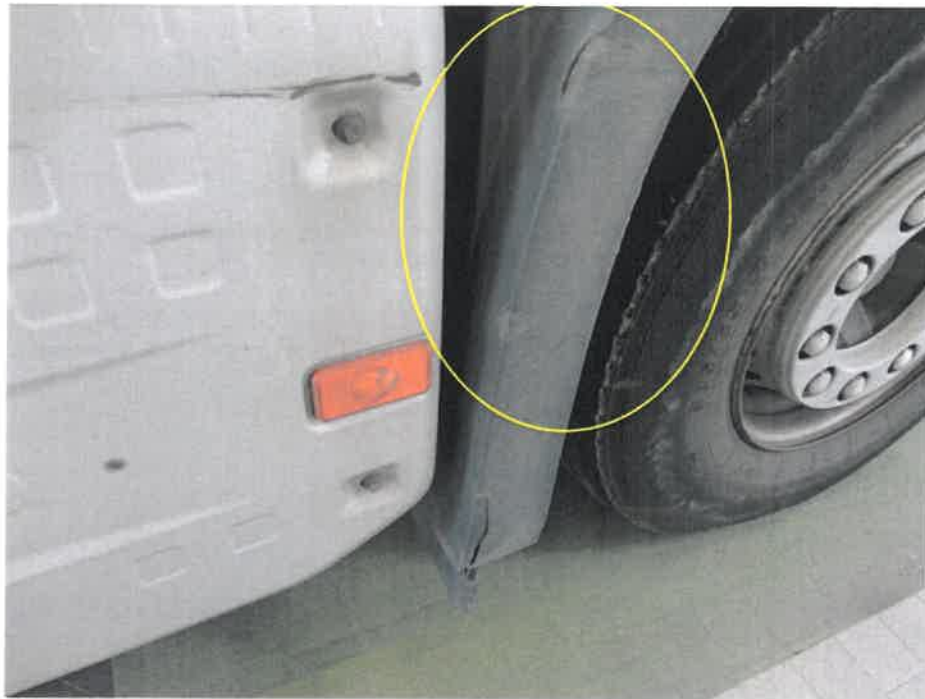
Bild 19 : Kotflügel VR 2x gebrochen

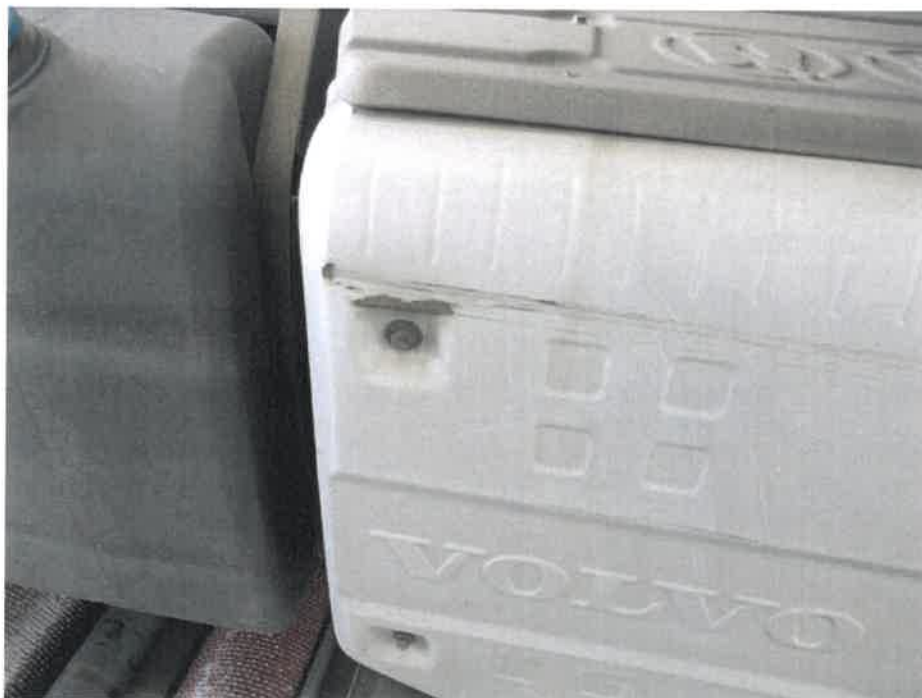
Bild 20 : Abdeckung Endschalldämpfer deformiert
