Bewertungsgutachten

Kennzeichen

Fahrzeugart	Sattelzugmaschine
Hersteller	VOLVO (S)
Typ / Verkaufsbezeichnung	24A3C / FH
Aufbauart	Fahrgestell
HSN / TSN	9101 / 000
Fahrzeug-Ident.-Nr.	YV2RTY0A0EB699380
Leergewicht	7988 kg
zul. Gesamtmasse	18000 kg

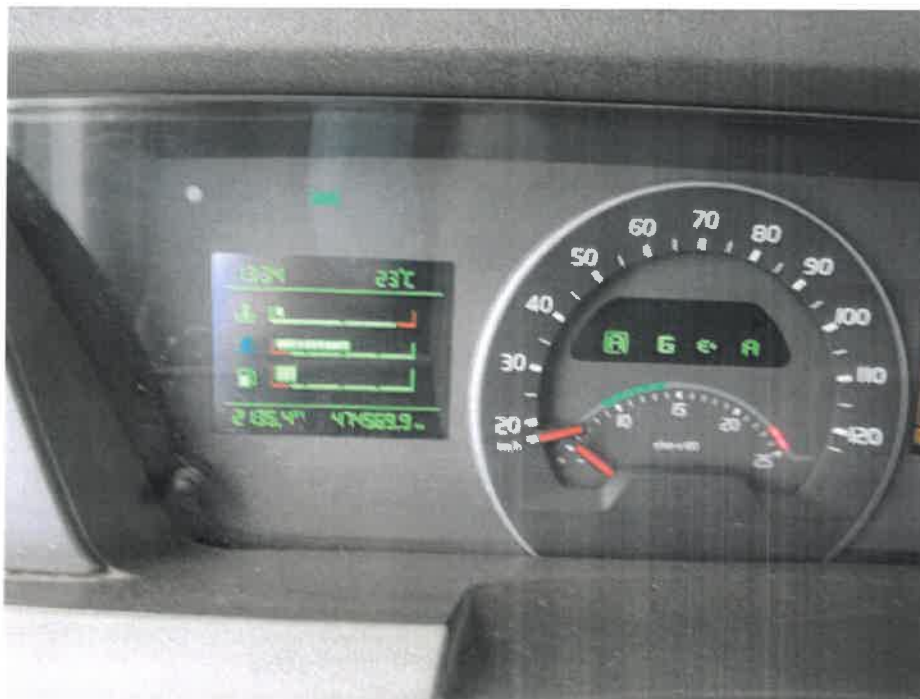
Bild 3 : Kombiinstrument

Maße über alles L / B / H	5990 / 2540 / 3753 (mm)
Achsen / angetr.Achsen	2 / 1
Türen	2
Sitzplätze	2
Farbe	Weiß
Lackierung	Uni
Polster / Farbe	Teilleder / Rot/grau
Energiequelle / Kraftstoff	Diesel
Motorart / Zylinderanzahl	Reihenmotor / 6
Leistung / Hubraum	345 kW / 12777 cm ³
Schadstoffklasse	EURO VI; B; M, N
Getriebe	Halbautomatik
Felgen	Stahl mit Radzierblende
Km-Stand abgelesen	474.469
